Töö nr. 2016-06

Kehra linna Keskus, Sõpruse ja Lehtmetsa piirkonna ol.olevate sademeveesüsteemide rekonstrueerimise eelprojekt

Uurimistööd

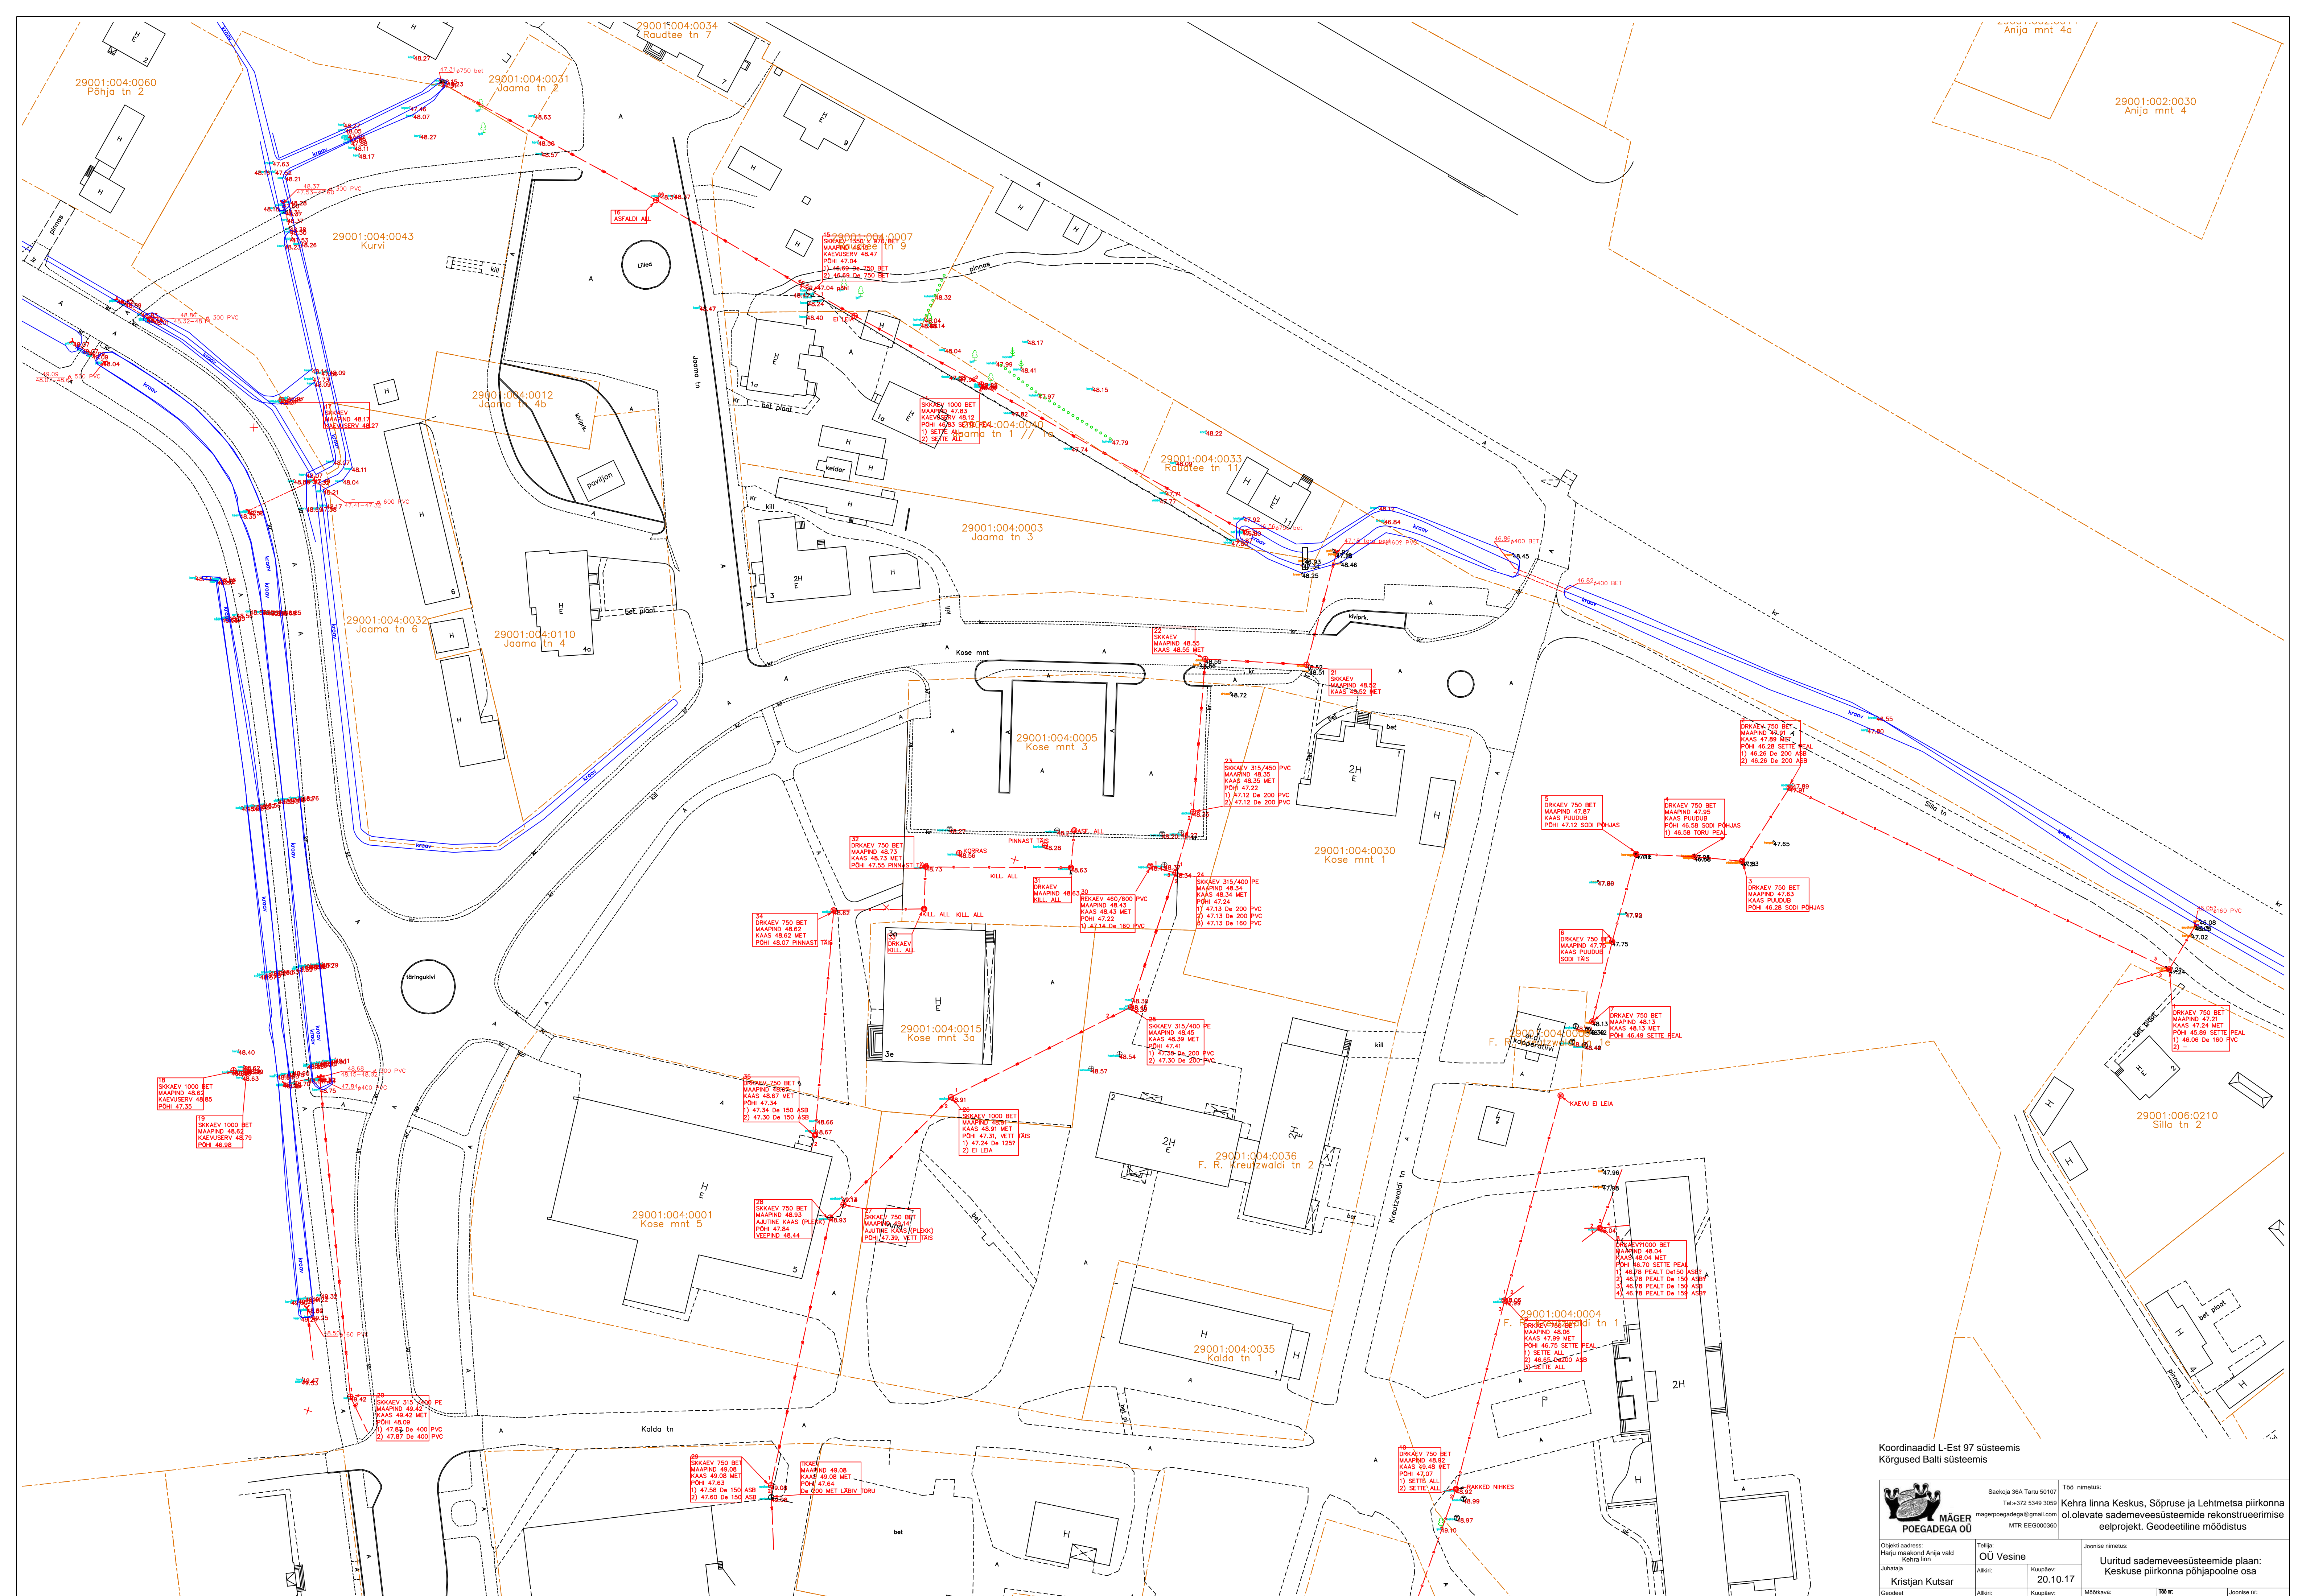
Uuritud sadamevesüsteemide plaan: Keskuse piirkonna põhjapoolne osa
 Mõõtkav: 1:500
 Töö nr: MP-152/17G
 Joonise nr: 1/6

-) Katastriüksuselt „Kurvi“ alguse saav ja katastriüksusel „Raudtee tn 11“ lõppev sademevee kollektor pikkusega 167m ja Ø750mm vajab rekonstrueerimist. Kuna ol.oleva sadeveekollektori kohale on rajatud puidust abihoone tuleks uus kollektor vähemalt osaliselt rajada ol.olevast põhja suunas.
-) Projekti koostamise käigus kaaluda Põhja tänav kergliiklustee ääres asuvate kuivenduskraavide rekonstrueerimist ning kergliiklustee alla asuva truubi Ø300mm väljavahetamist kuna truup asub kõrgemal kui kraavi põhi ning sellest tulenevalt pole tagatud äravool.
-) Projektis on vajalik katastriüksusel „Kurvi“ kõnnitee ja kuivenduskraavi ristumisel paikneva truubi Ø300mm välja vahetamine kuna antud truubi läbilaskevõime pole piisav.
-) Uurimistööde käigus uuritud sademevee torustik (kaev 1-13) ei toimi. Ühenduskaevud 3, 4 ja 5 on osaliselt pinnast täis ning kaevukaaned puuduvad. Ühenduskaev 7 on ilmselt ühenduses katastriüksusel F.R.Kreutzwalde tn 1e paikneva endise soojatrassi sõlmega nagu trassi teine pool, kus ei õnnestunud varasematael plaanimaterjalidel tuvastatud sadeveekaevu tuvastada. Kaev 11 on pinnast täis kuni maapinnani ning kaev 12 on vähemalt pooles sügavuses killustiku täis.

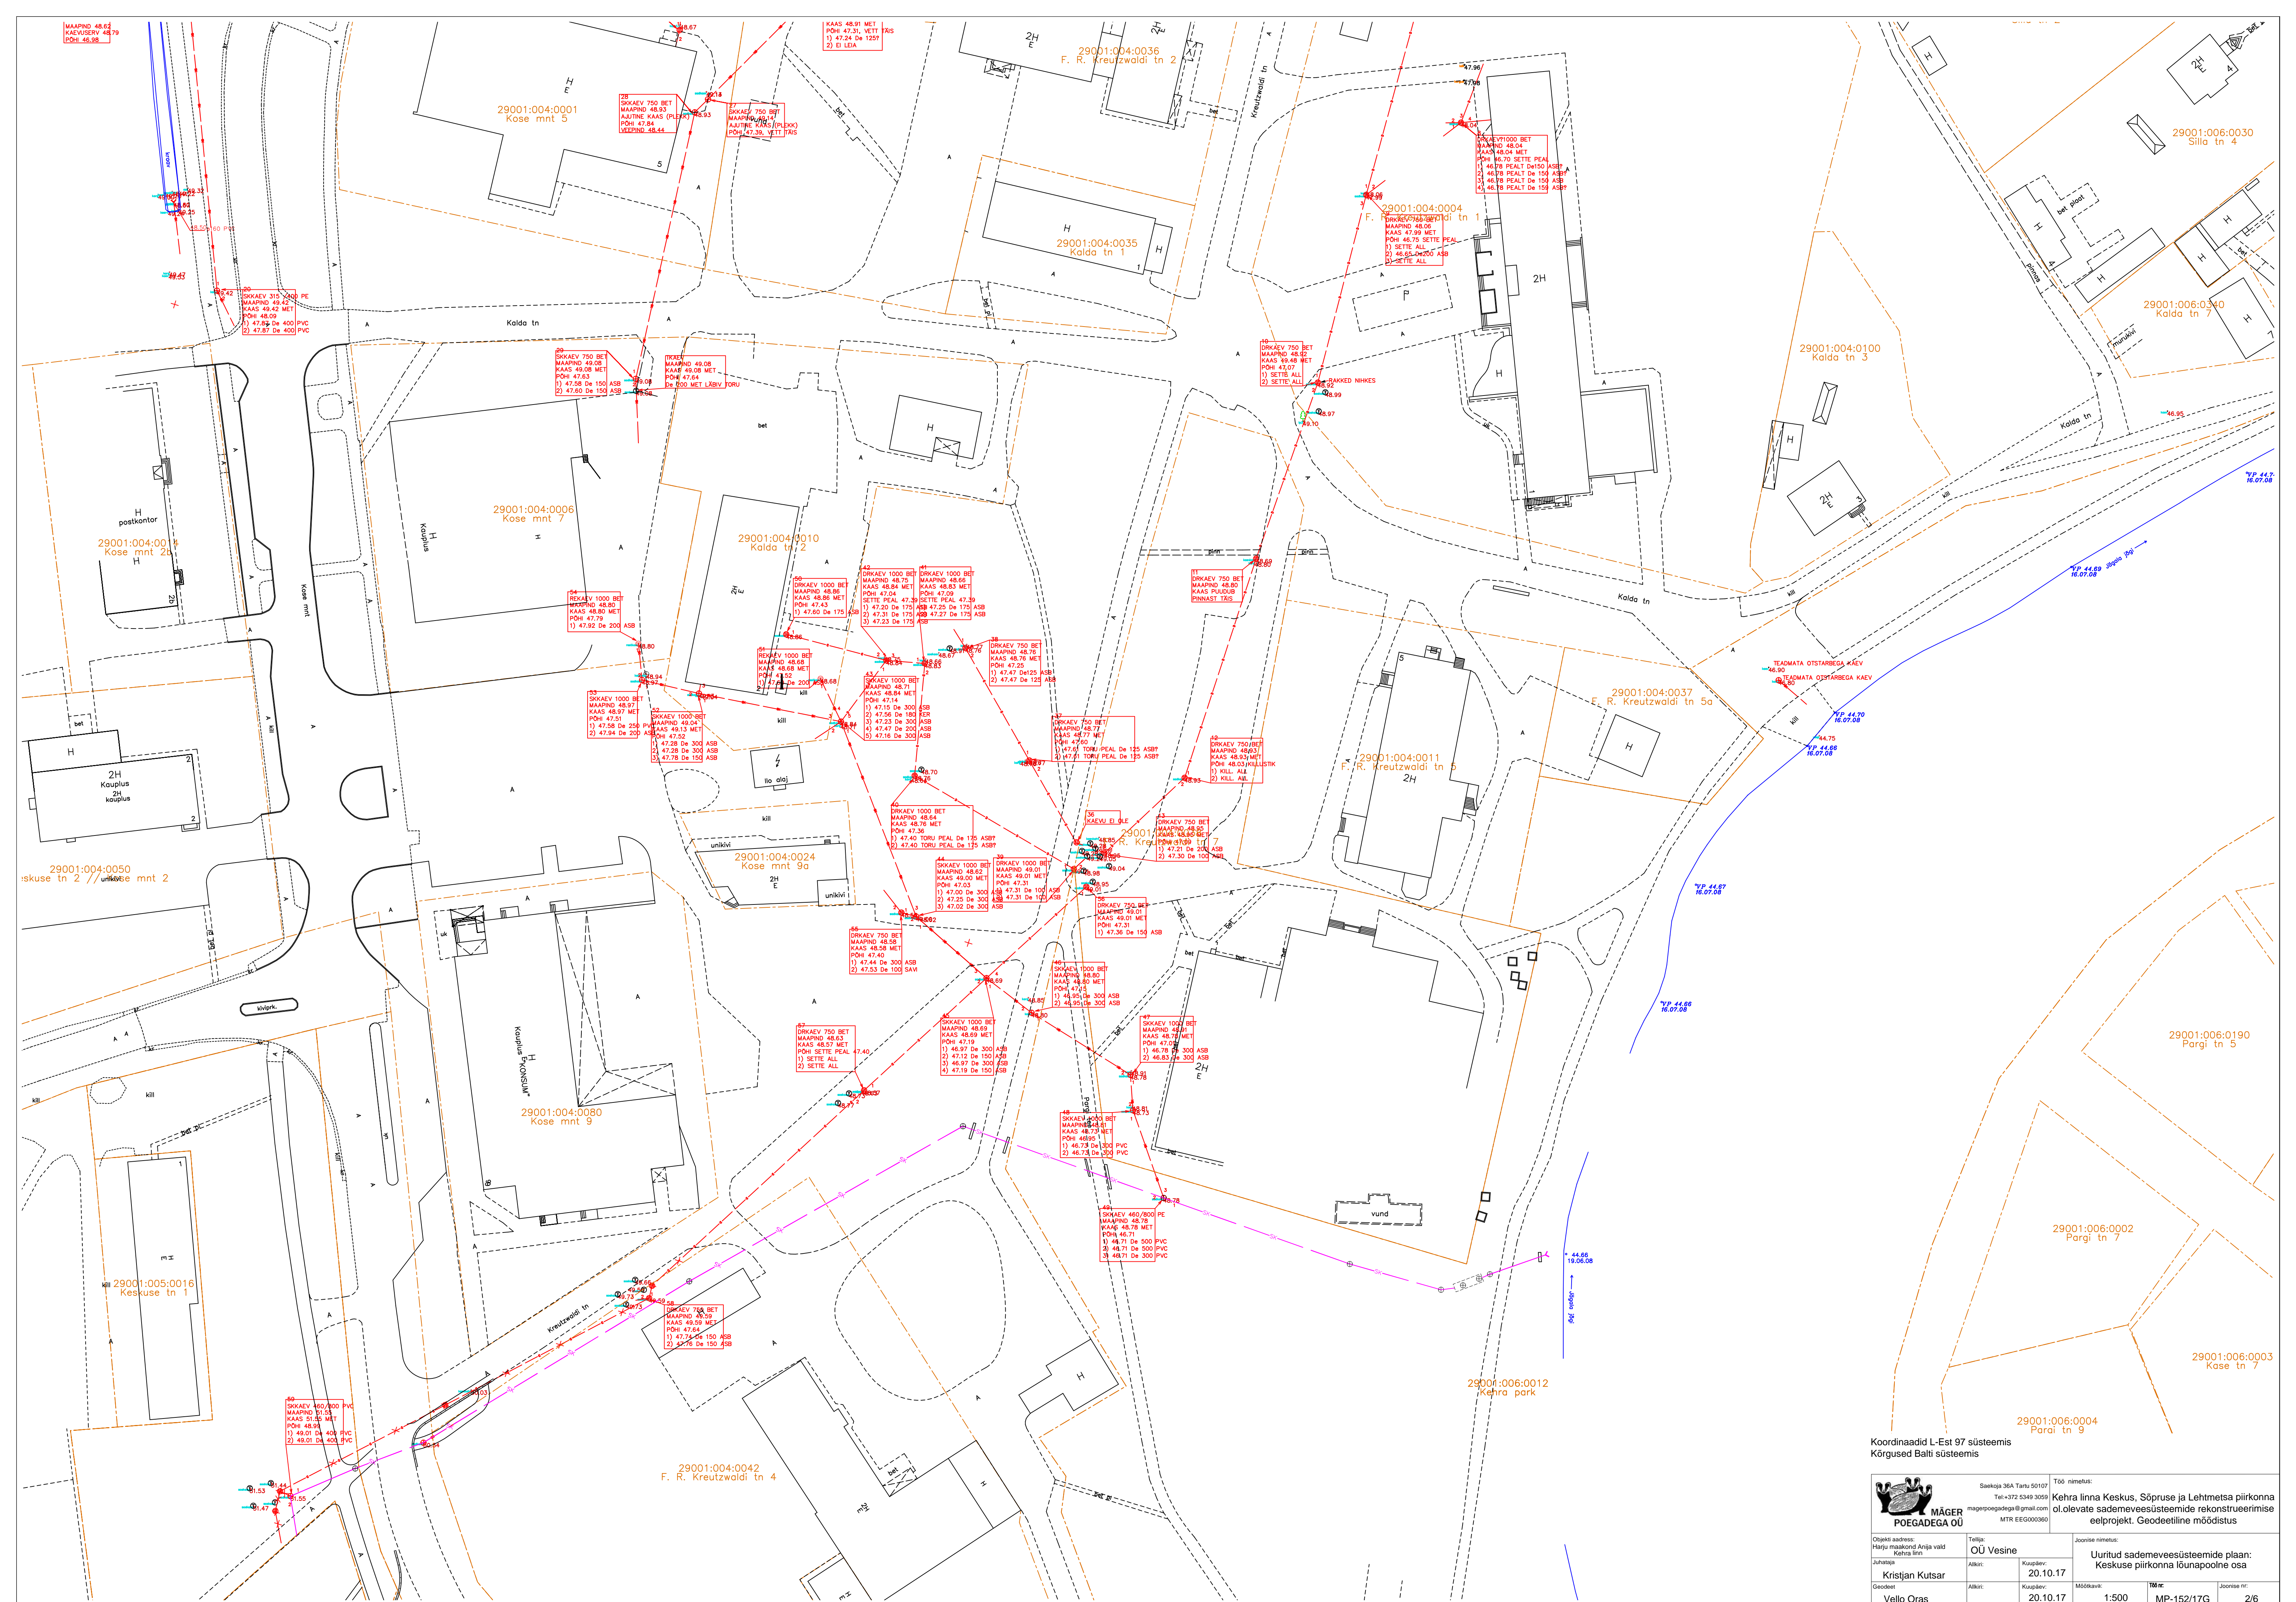
| Objekti aadress: Härju maakond Arja vald Kehra linn | Telliju: OÜ Vesine | Joonise nimetus: Uuritud sadameveesüsteemide plaan: Keskuse piirkonna lõunapoolne osa |

-) Kaevud 21 kuni 25 on uued korras plastkaevud, mis on rajatud vee- ja kanalisatsiooni trasside rekonstrueerimise käigus. Küll aga peaks varajasema paanimaterjali kohaselt kaevu 25 suubuma torustik vanast betoonkaevust numbriga 26 aga antud torustik on ilmselt vigane või ühendus tegemata kuna kaevud 26 kuni 29 on osaliselt vett täis ning voolamist ei toimi. Arvata võib, et rikkeid esineb ka kaevude 26 kuni 29 vahelistes torustikes.
-) Kaevude 31 kuni 35 vaheline torustik, ei toimi. Uurimistööde käigus tuvastati, et kaevud 32 ja 34 on pinnast täis ning kaevude 31 ja 33 asukohta ei õnnestunud tuvastada kuna need jääva suhteliselt paksu killustiku kihi alla.
-) Uurimistööde käigus tuvastati, et kinnistul „Kose mnt 3a“ paiknevast hoonest väljuval kanalisatsioonitrassil on üks kanalisatsioonikaev killustiku täis.
-) Uurimistööde käigus tuvastati, et kaevu 55 kaane vahele oli paigaldatud kivi võimaldamaks Kose mnt 9a ja Kose mnt 9 vahele jäävalt asfaltplatsilt vee äravoolu.

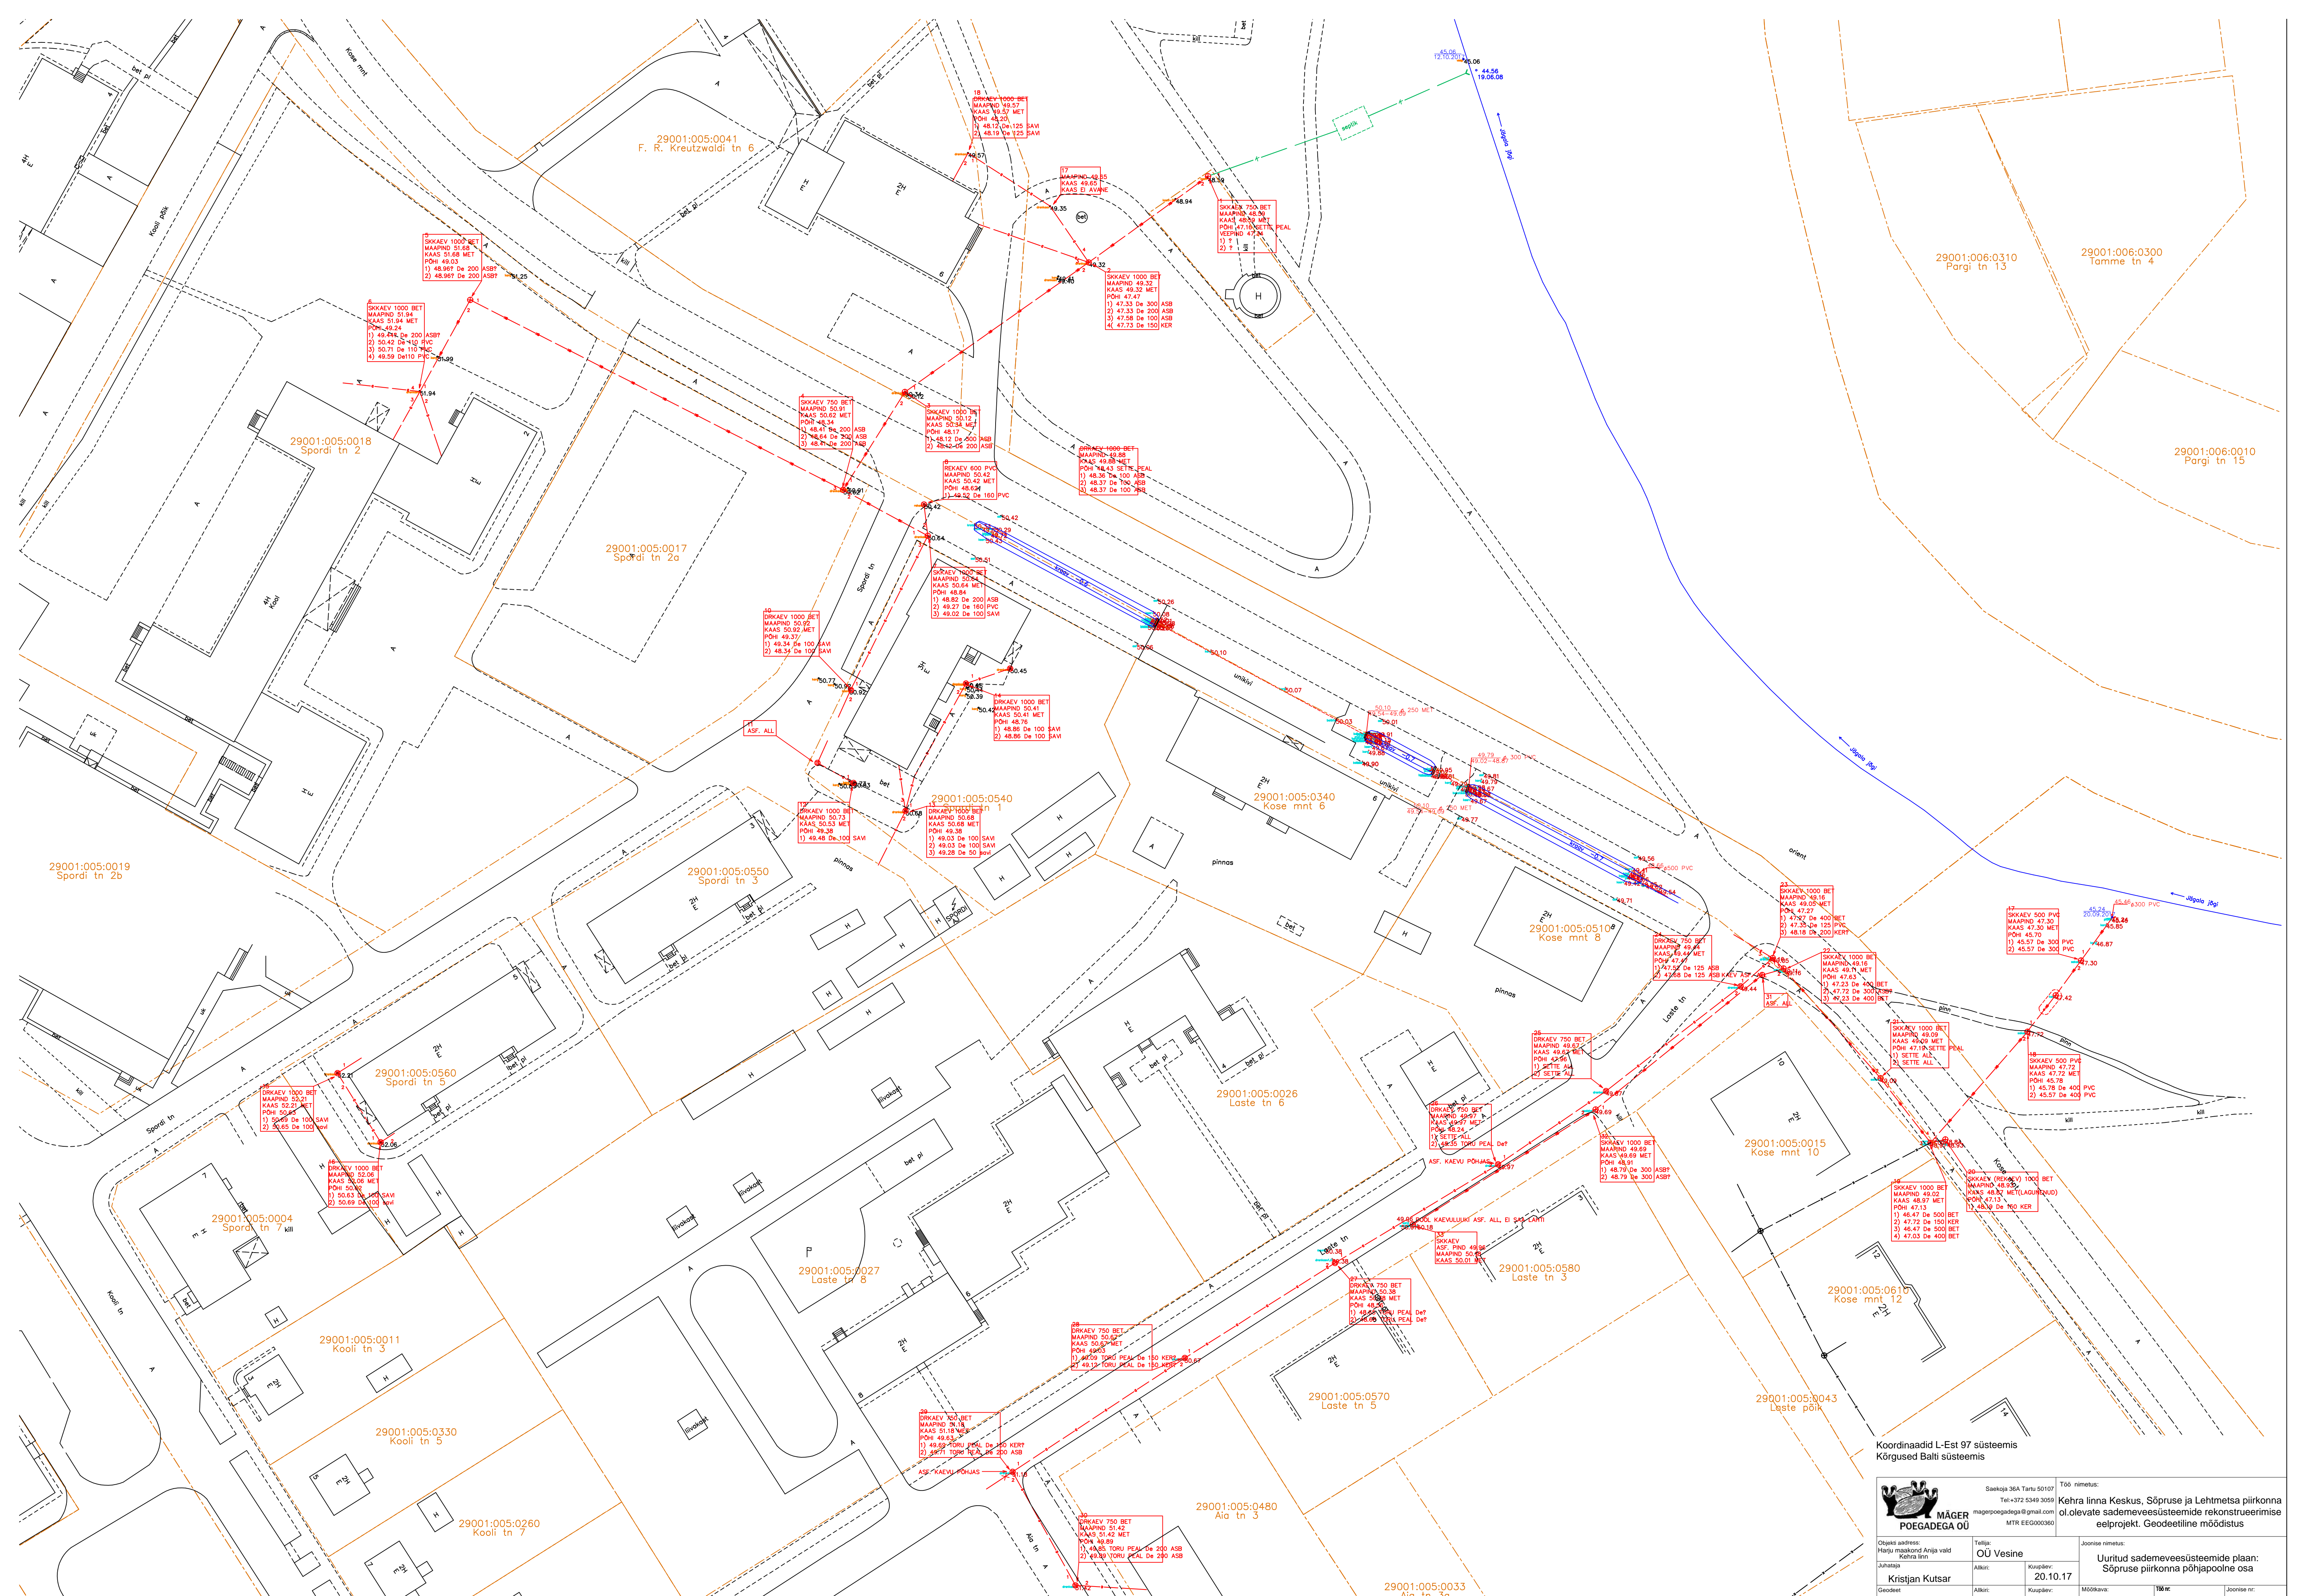
| | Joonise nimetus: Uuritud sadamevesüsteemide plaan: Sõpruse piirkonna põhjapoolne osa | | Joonise nr: 3/6 | |

-) Kinnistul „Spordi tn 2“ paiknevale hoonele ehk Koolimajale on rajatud vundamendi serva drenaaž, mis võtab osaliselt vastu ka katuselt tuleva vee. Katuselt tule vesi ei ole suunatud kinnisel meetodil drenaaži süsteemi vaid kasutatakse sademevee lehtreid. Koolimaja vundamendi ümber rajatud drenaažitorustik suubub vähemalt osaliselt sadeveekaevu nr.6 kust on omakorda tagatud äravool sadeveetorustiku.
-) Kinnistul „Spordi tn 5“ paiknevate hoonete vundamendi servast tuvastati drenaažikaevud 15 ja 16. Uurimistööde käigus polnud võimalik tuvastada, kuhu antud kaevudest vesi voolab.
-) Kinnistul „Spordi tn 1“ paikneva hoone hoovipoolselt alalt tuvastati drenaažikaevud 13 ja 14. Uurimistööde käigus polnud võimalik tuvastada, kuhu antud kaevudest vesi voolab.
-) Laste tänava Kose maantee poolses otsas paiknevad sadeveekanalisatsioon ning keskküttetorustiku drenaaž ca 82m ulatuses paralleelselt. Sadeveekanalisatsiooni kaevude 31 ja 33 vahelisel lõigul ei paikne ühtegi restkaevu.

-) Aida tänava ja Kooli tänava vahepealsel Laste tänava lõigul paiknenud keskküttetorustiku drenaaž on hävinenud.
-) Kinnistul „Kooli tn 21“ paikneva kortermaja tagant alguse saav drenaažitorustik suubub kinnistul „Aida tn 10“ paikneva maja otsa juures vanasse kanalisatsiooni

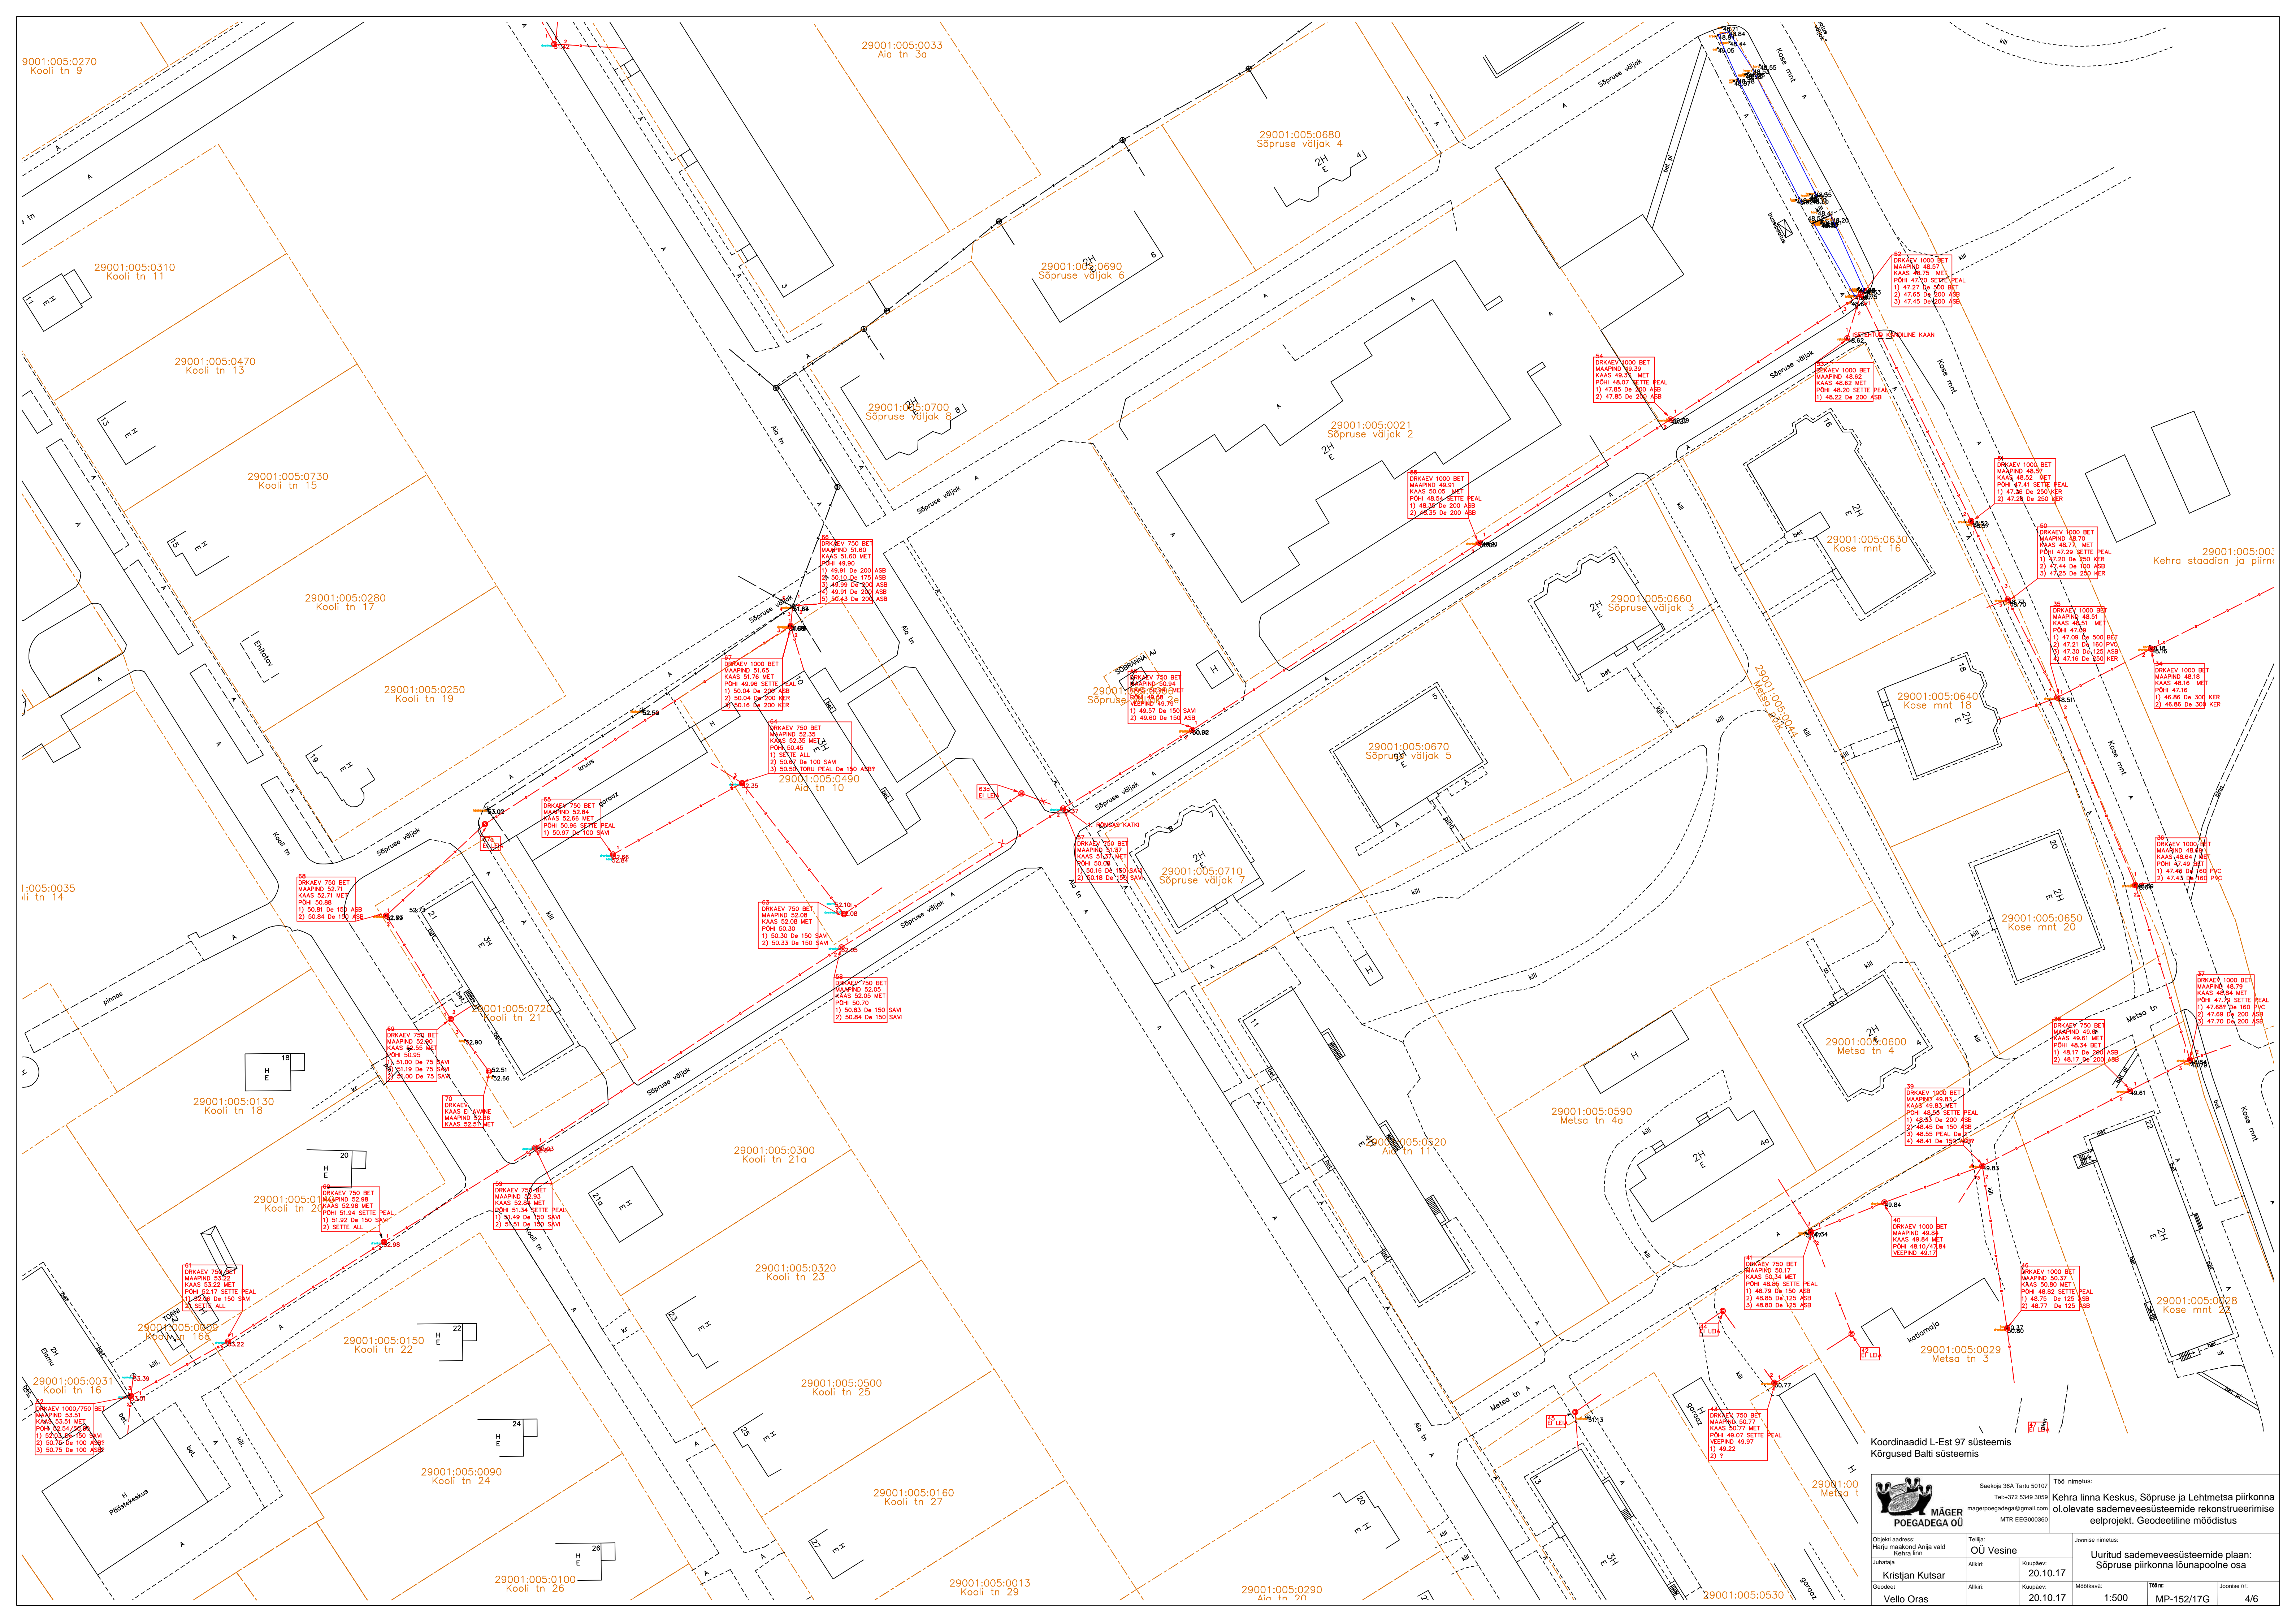
| Juhataja: Kristjan Kutsar | Kuupäev: 20.10.17 | Uuritud sadamevesüsteemide plaan: Sõpruse piirkonna lõunapoolne osa |

-) Kinnistutel „Kooli tn 21“ ja „Aida tn 10“ paiknevate kortermajade vahelisel alal tuvastati drenaažitorustik ja drenaažikaevud 63, 64 ja 65, mis varajasematel alustel puuduvad. Uurimistööde käigus polnud võimalik tuvastada, kuhu antud kaevudest vesi voolab.
-) Kinnistul „Aida tn 13“ paikneva kortermaja juurest alguse saav drenaažisüsteem ei toimi kaevude 39 ja 45 vahelises lõigus. Uurimistööde käigus polnud võimalik tuvastada kõiki varasematel plaanimaterjalidel kajastatud kaeve ning looduses tuvastatud kaevud olid osaliselt vett täis.
-) NB! Kinnistul „Aida tn 13“ paiknevale kortermajale rajatakse vundamendi ümber drenaaži, mille vesi väidetavalt immutatakse maapinda. Uurimistööde käigus aga tuvastati hoone Metsa tänava poolses otsas kanalisatsioonikaev, kuhu suubus täiendav toru ning kust tuli puhast vett.
-) Kinnistul „Metsa tn 3“ paikneva endise katlamaja juures on enamus varasemal plaanimaterjalil kajastatud kaevudest likvideeritud.

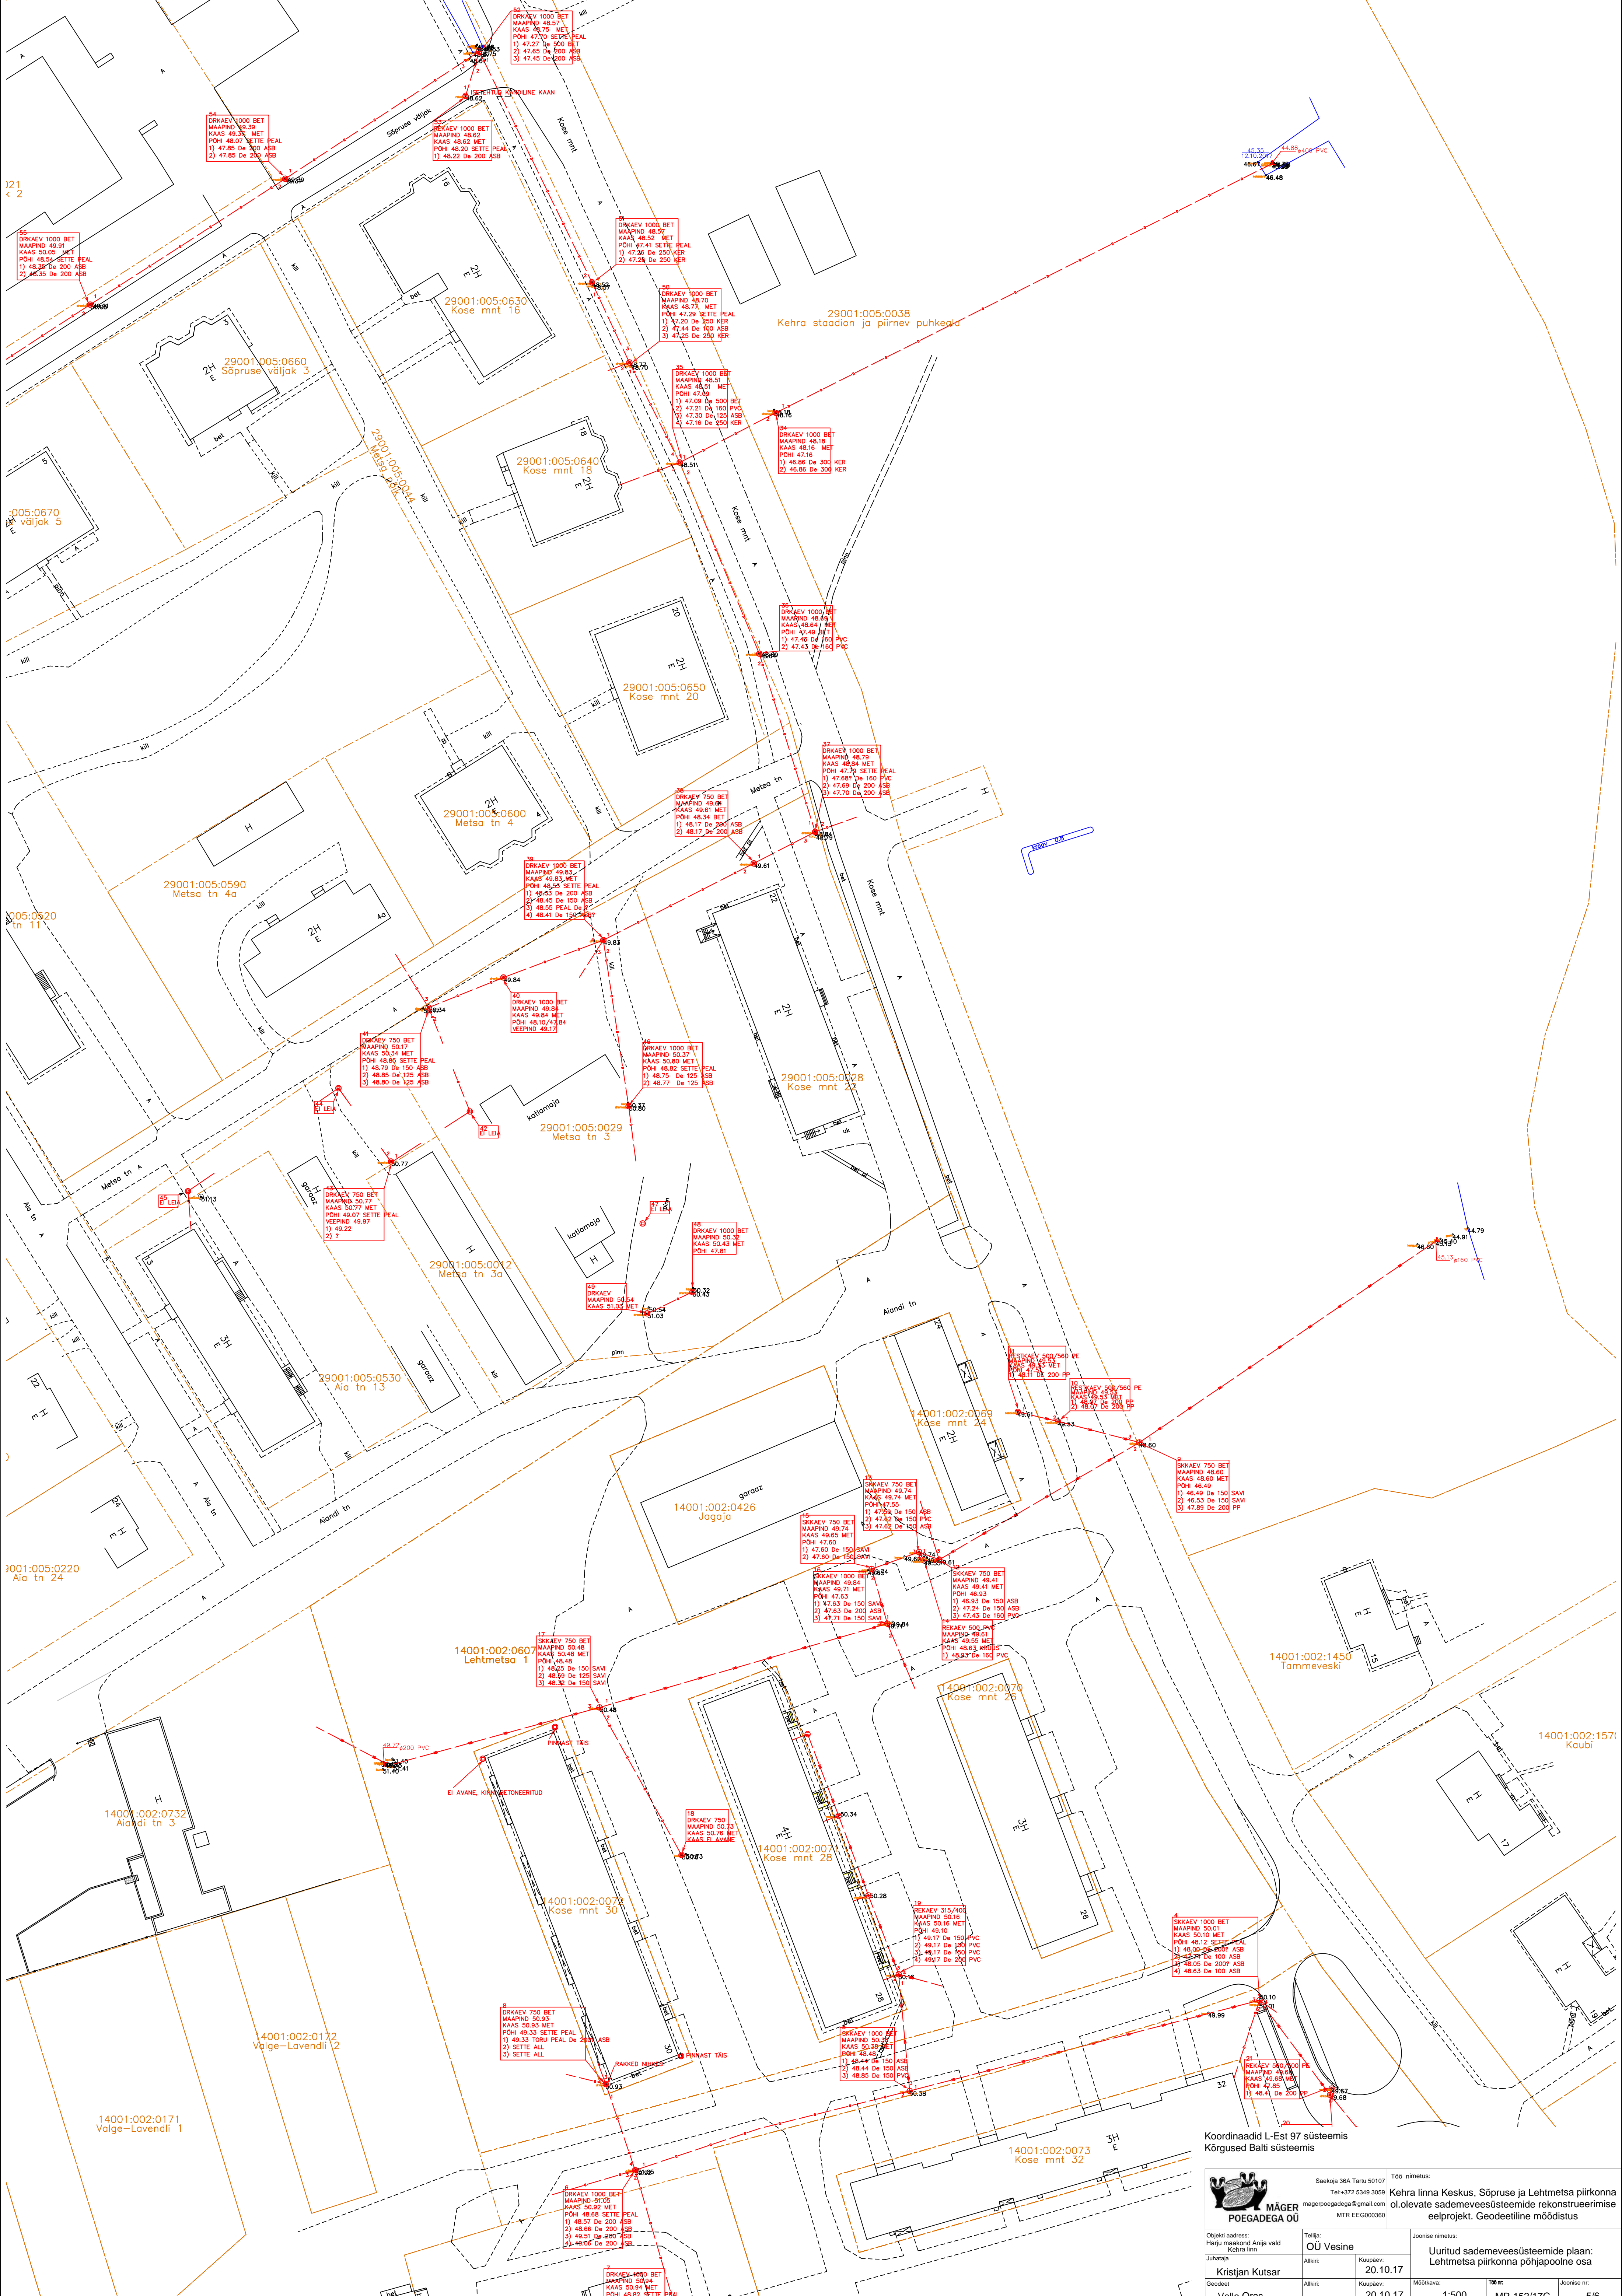
| Objekti aadress: Härrja maantee Anija vald Kehra linn | Tellijä: OÜ Vesine | Joonise nimetus: Uuritud sadameveesüsteemide plaan: Lehtmetsa piirkonna põhajoolne osa |

-) Lehtmetsa piirkonna põhjapoolsesse sadeveesüsteemi näol on tegemist endine keskküttetorustiku drenaažiga, mis suubub ilma puhastita Jägala jõkke ning antud torustikule on rajatud restkaevud nr10, nr11 ja nr14.
-) Lehtmetsa põhjapoolsesse sademeveesüsteemi torustiku on suunatud ka kinnistul „Aiandi tn 3“ paikneva asfaltkattega platsi sademeveed aga need läbivad enne õli- ja liivapüüduri.
-) Lehtmetsa piirkonna lõunapoolse sadeveesüsteem kogub kokku kortermajade ümber rajatud drenaažisüsteemide vee ning suubub ilma puhastita kuivenduskraavi ning antud torustikule on rajatud üks restkaev nr 21.
-) Lehtmetsa piirkonna lõunapoolse sademeveesüsteemi on juhitud ka kahe kortermaja katuseveed.
