Töö nr: **06-10-22-ÜVK**

## **Antsla valla ühisveevärgi ja -kanalisatsiooni arendamise kava aastateks 2023-2034**

Tellijä: **Antsla Vallavalitsus**

Töö koostaja: **OÜ Alkranel**

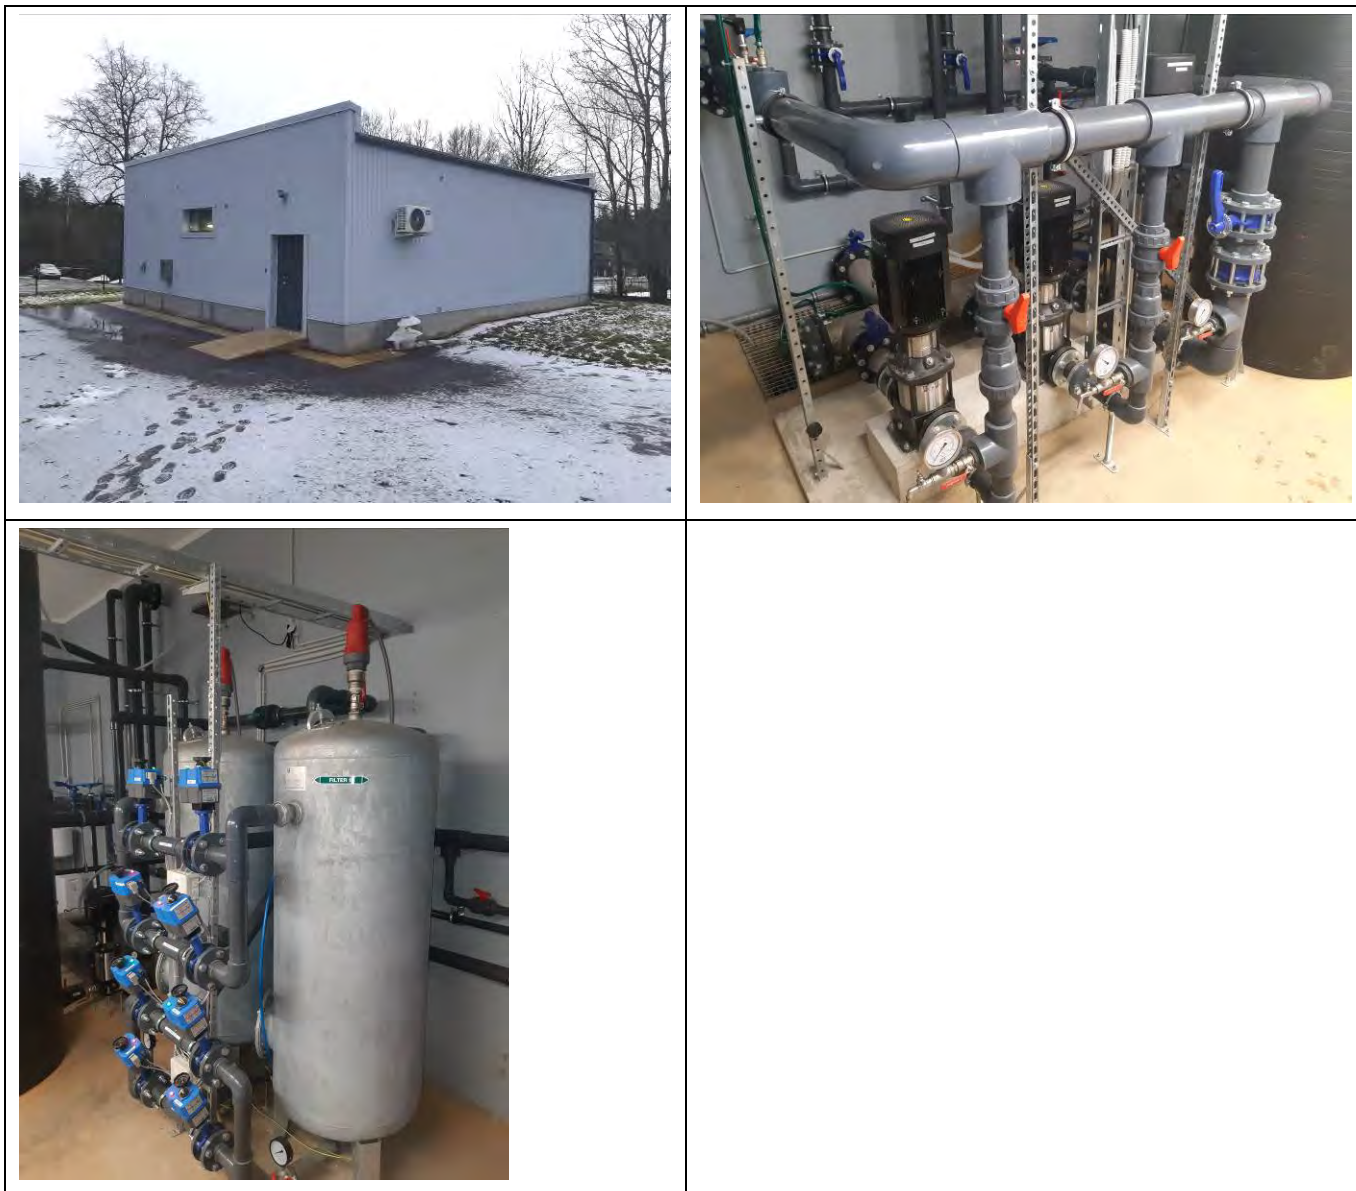
**Joonis 3.** Antsla linna Kooli tee I puurkaev (katastri nr 8366) ning veetöötusjaam.  
Fotod: OÜ Alkranel 19.01.2023.

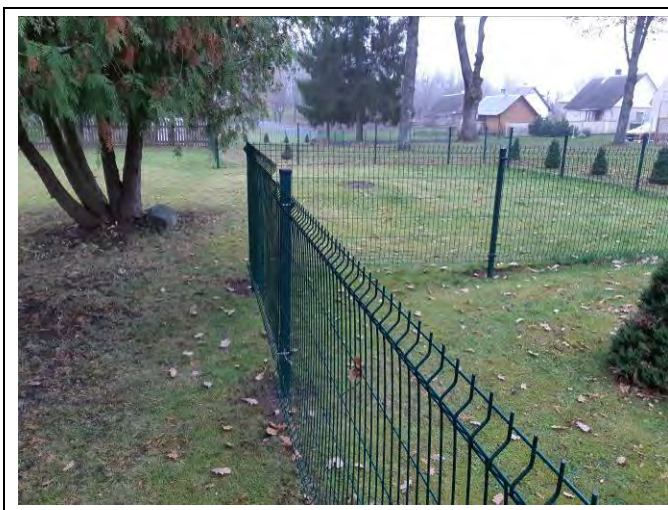
**Joonis 4.** Antsla linna Kooli tee II puurkaev (katastri nr 8367). Fotod: OÜ Alkranel 07.11.2018.

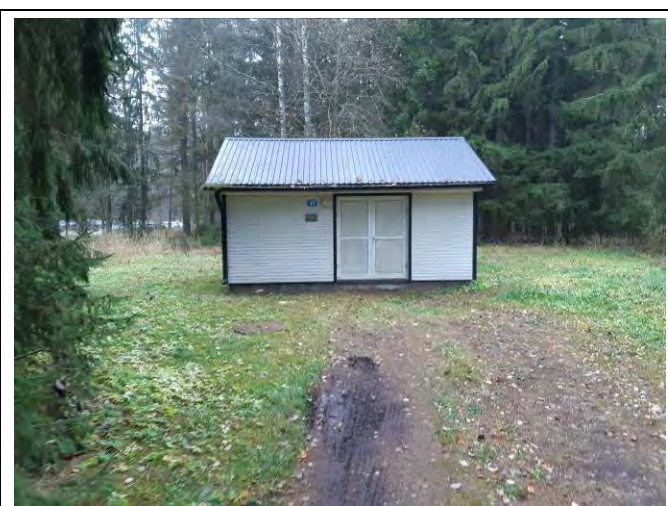
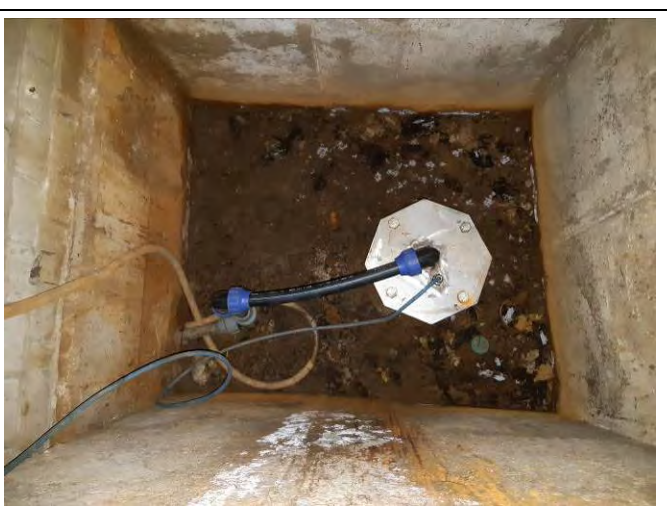
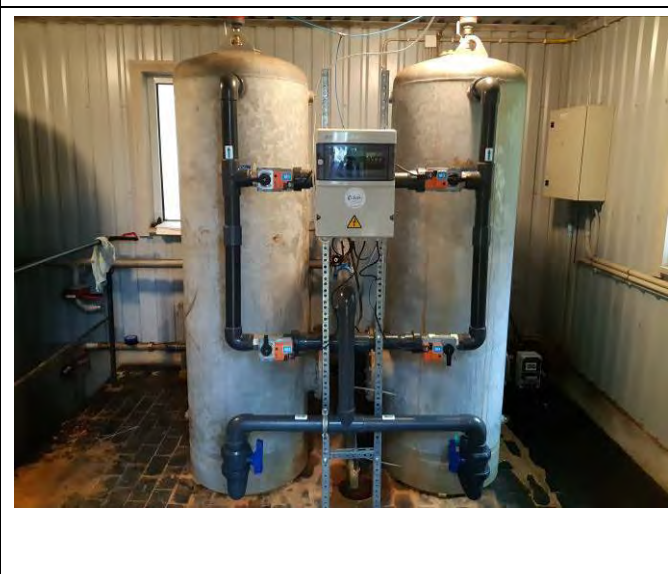
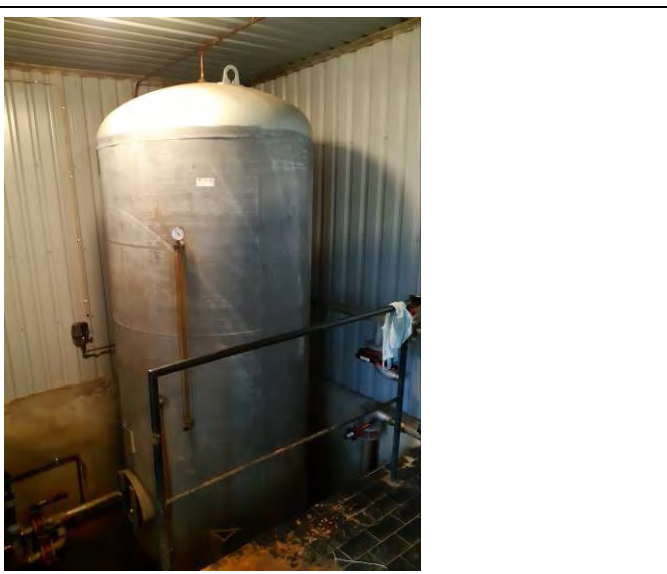
**Joonis 5.** Lusti küla puurkaev (katastri nr 10454) ning veetötlusjaam. Fotod: OÜ Alkranel 07.11.2018.

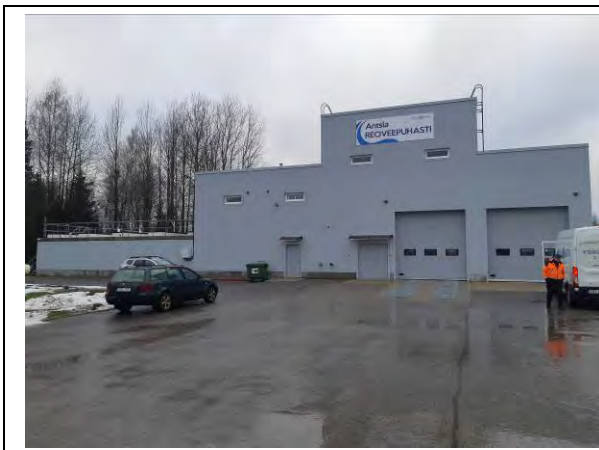
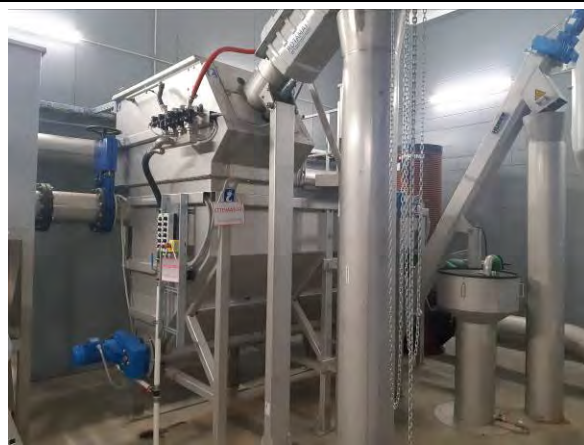
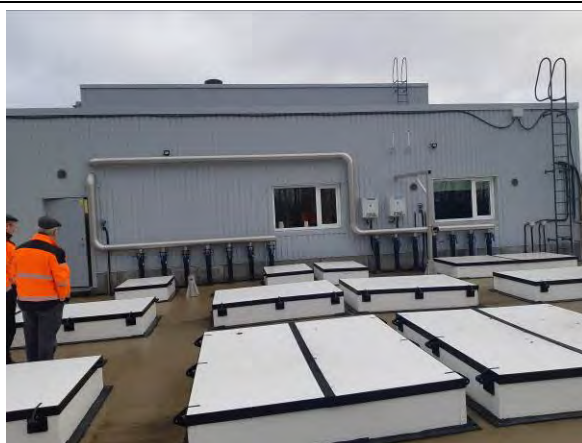
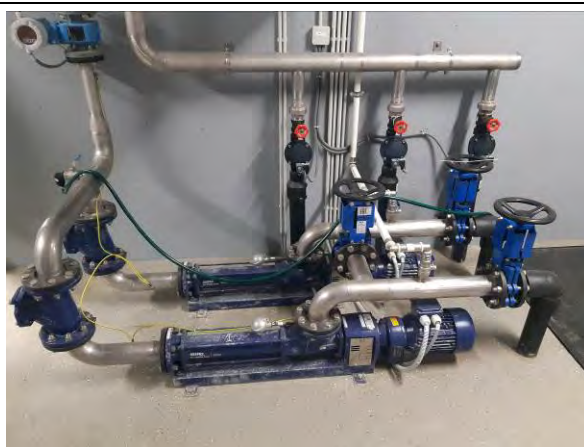
**Joonis 6.** Antsla linna reoveepuhasti. Fotod: OÜ Alkranel 19.01.2023.

Lisas 4 esitatud heitvee analüüsitulemustest selgub, et aastatel 2021-2022 võetud heitvee proovid vastavad keskkonnanõuetele.

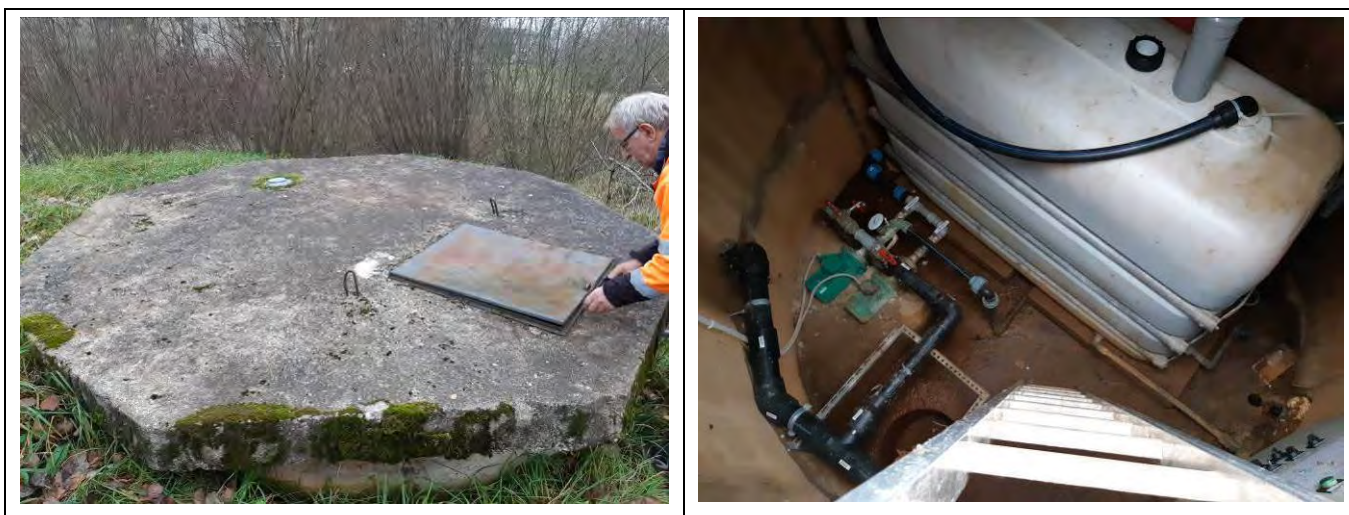
**Joonis 7.** Kobela aleviku elamute puurkaev (katastri nr 10731) ning veetöötlusjaam. Fotod: OÜ Alkranel 07.11.2018.

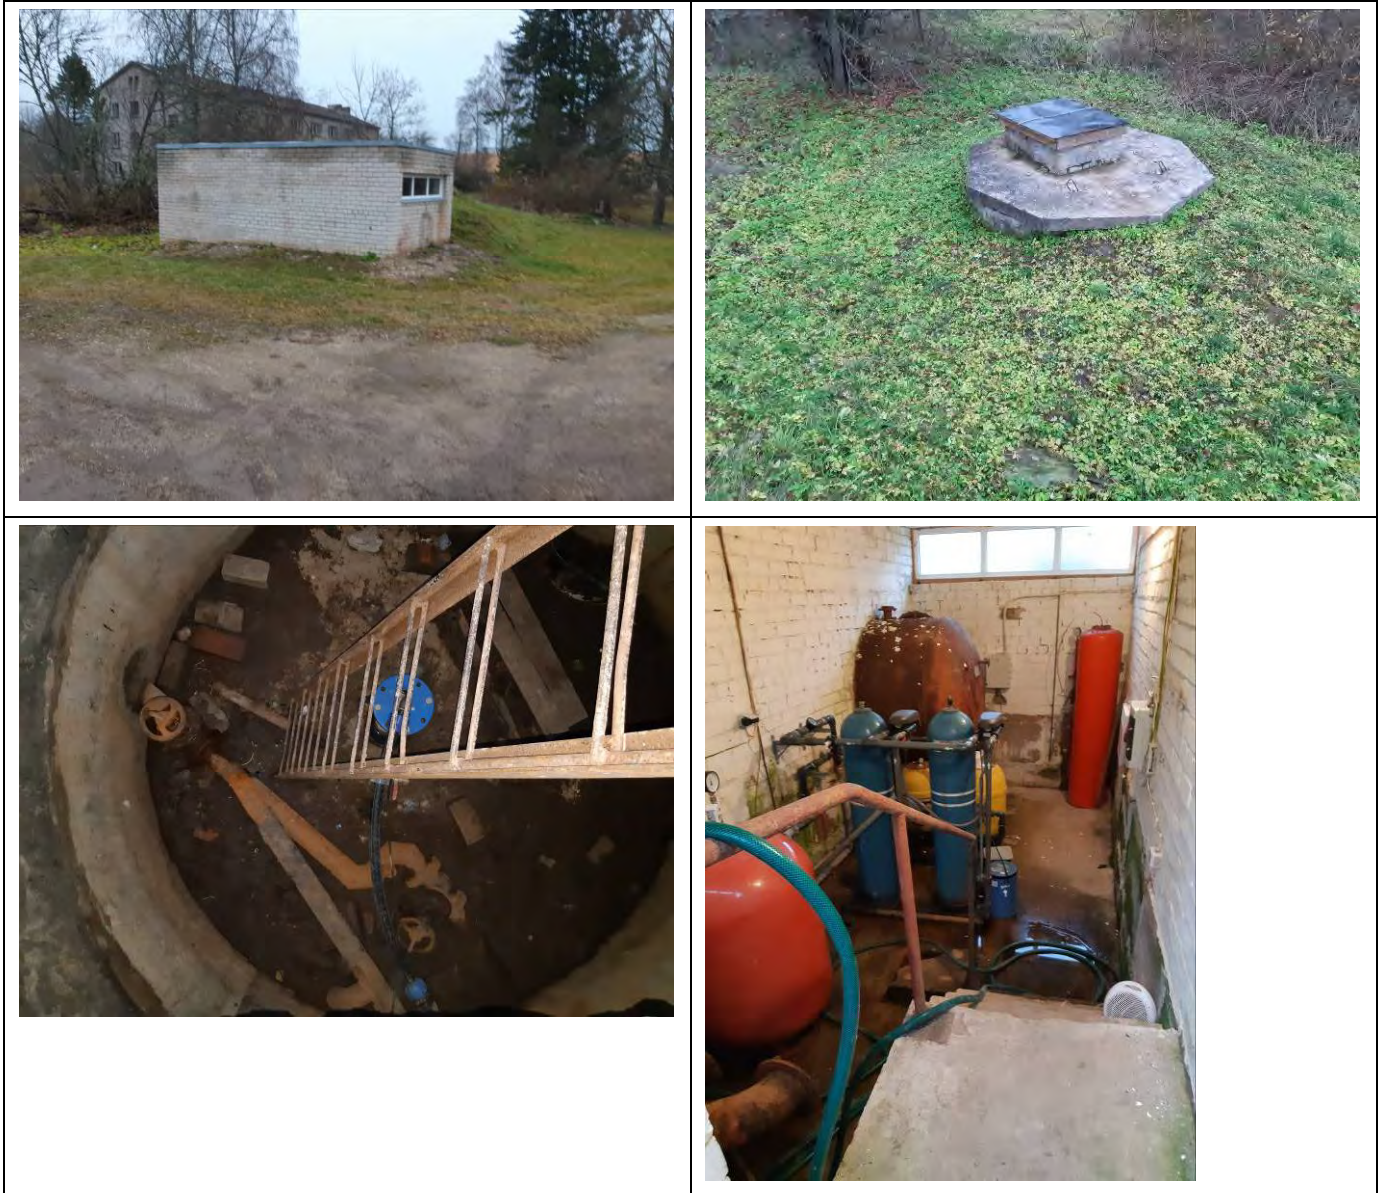
**Joonis 8.** Vana-Antsla aleviku puurkaev-pumpla (katastri nr 10744) ja veetötlusjaam. Fotod: OÜ Alkranel 07.11.2018.

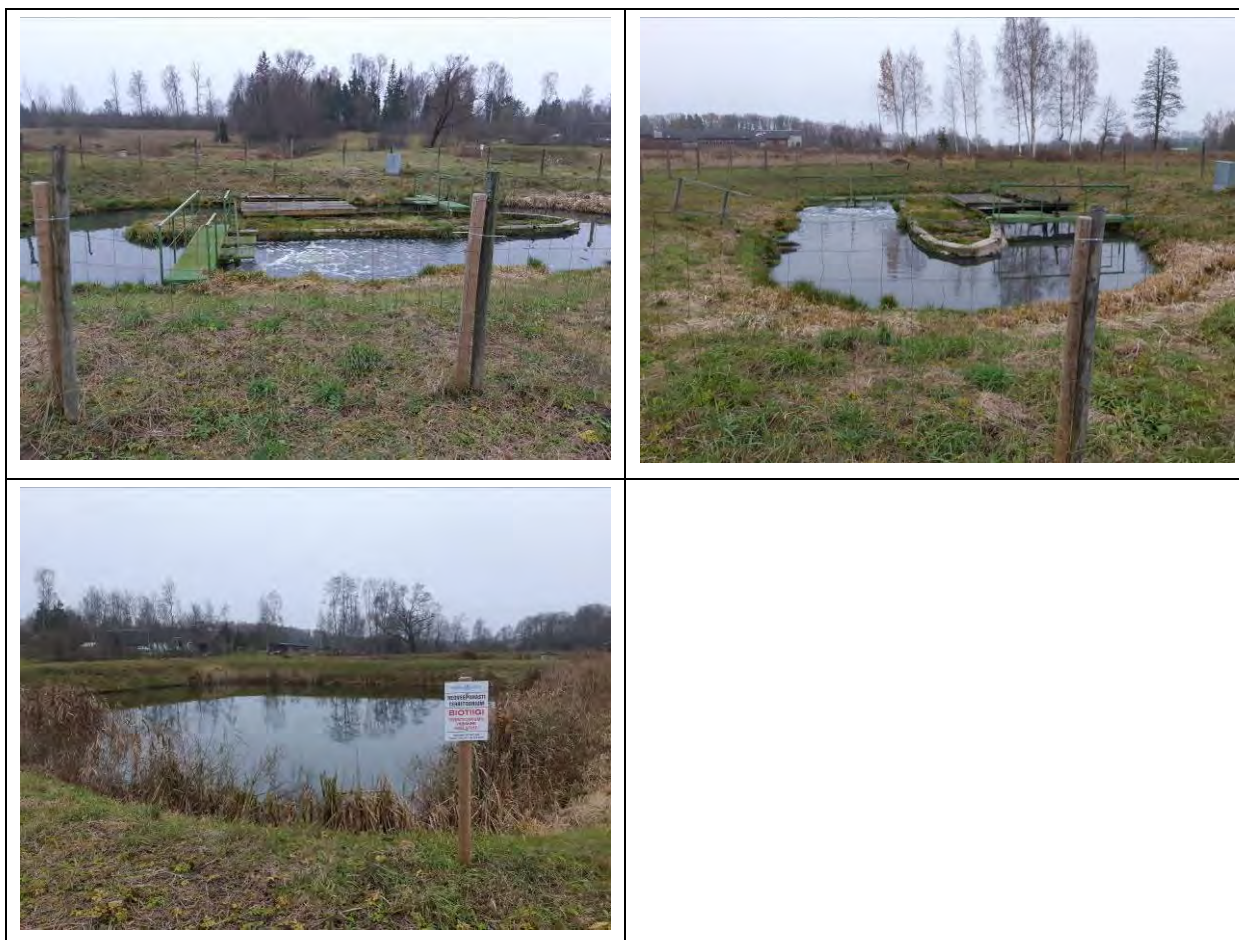
**Joonis 9.** Vana-Antsla aleviku reoveepuhasti. Fotod: OÜ Alkranel 07.11.2018.

[Lisas 4](#) esitatud heitvee analüüsitulemustest selgub, et aastatel 2021-2022 võetud heitvee proovid vastavad keskkonnaloa nõuetele.

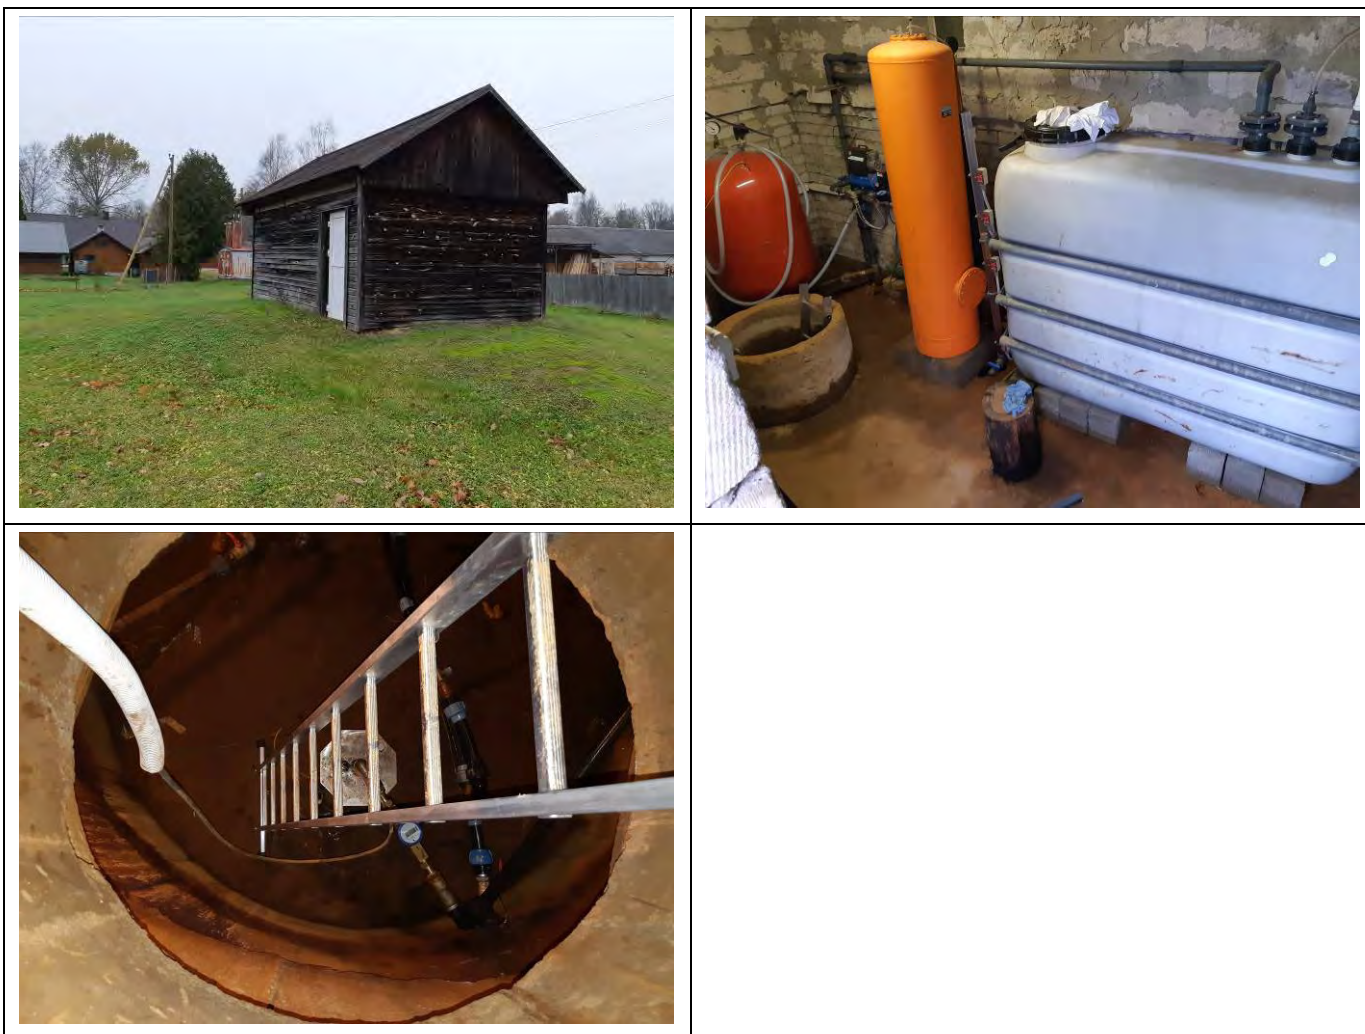
**Joonis 10.** Tsooru küla puurkaev-pumpla (katastri nr 10844) ja veetöötlusjaam.  
Fotod: OÜ Alkranel 07.11.2018.

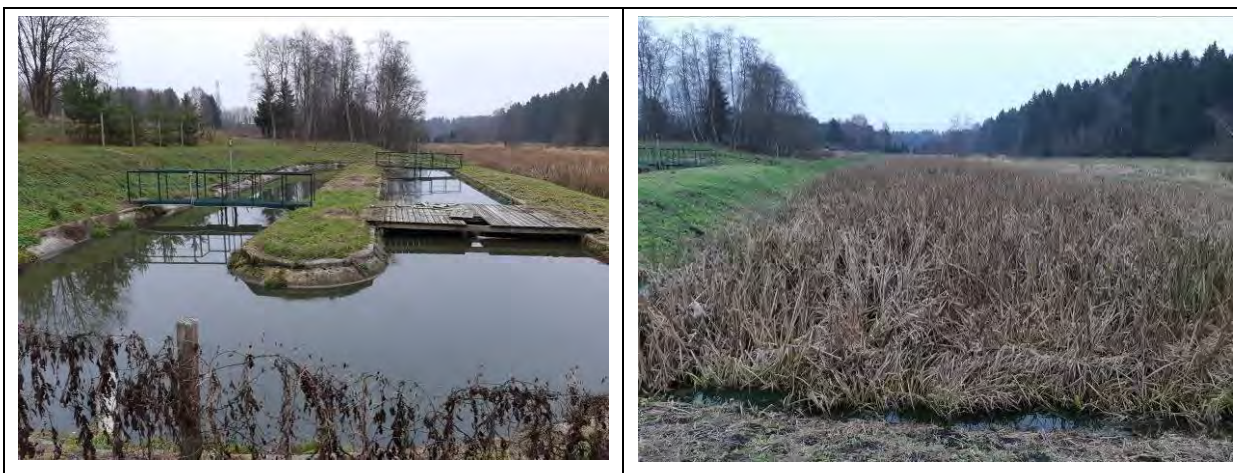
**Joonis 11.** Tsooru küla reoveepuhasti. Fotod: OÜ Alkranel 07.11.2018.

[Lisas 4](#) esitatud heitvee analüüsitulemustest selgub, et aastatel 2021-2022 võetud heitvee proovid vastavad keskkonnaloa nõuetele.

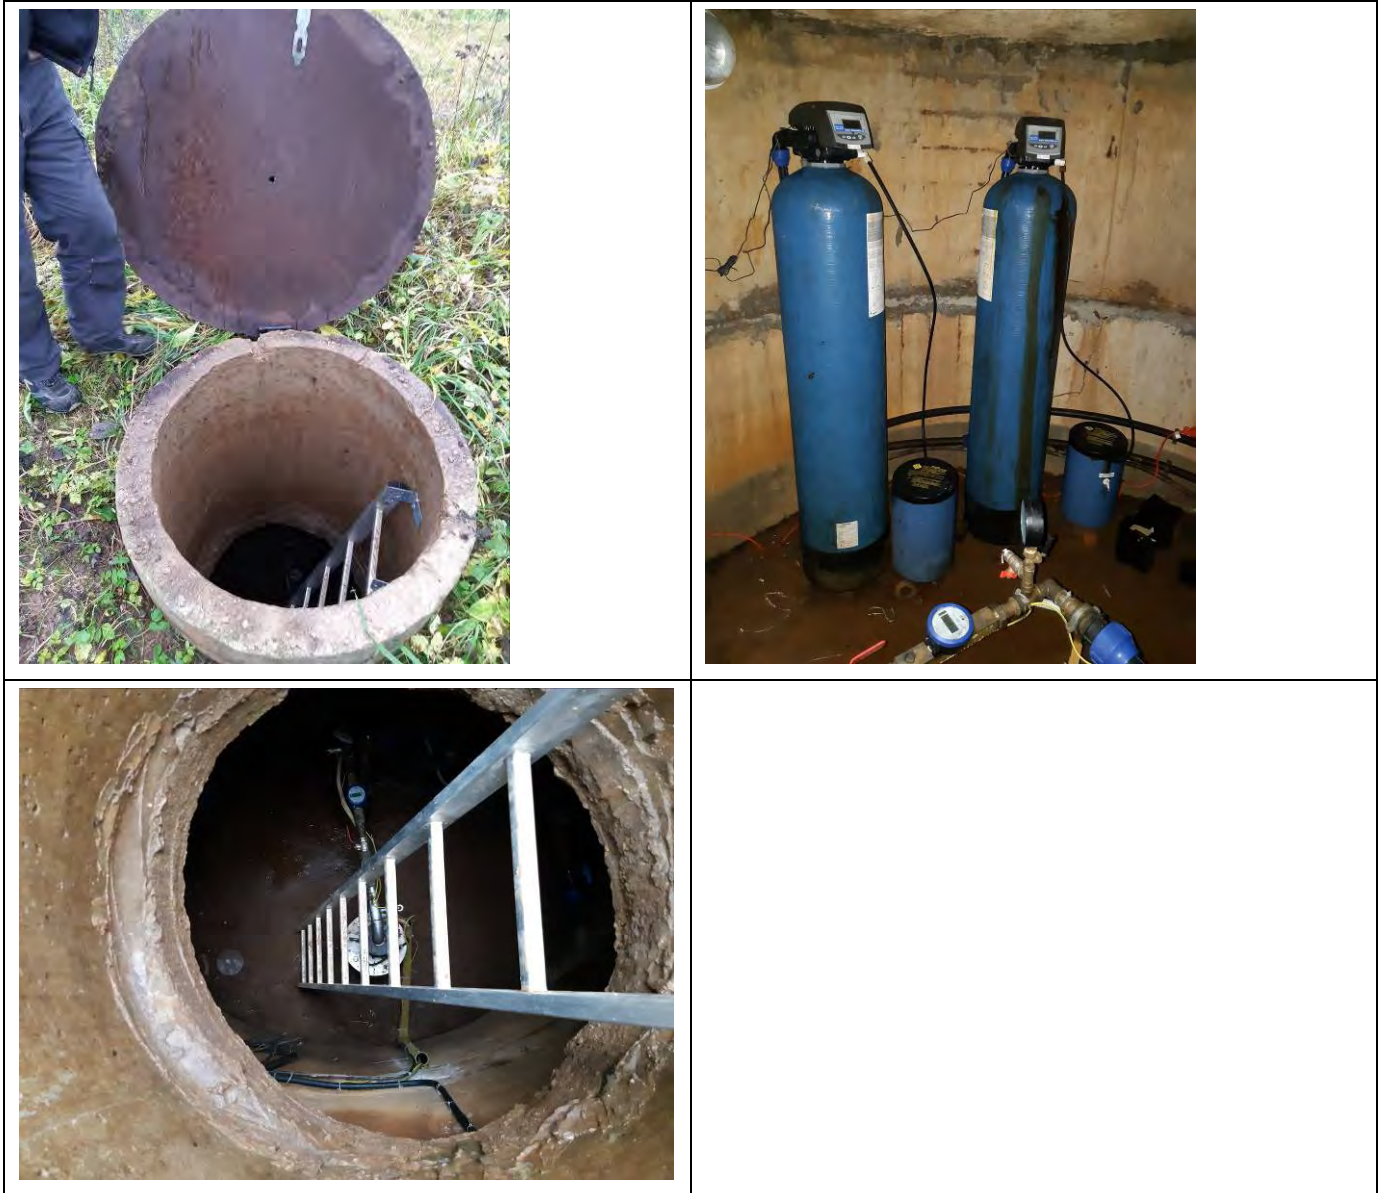
**Joonis 12.** Kraavi küla puurkaev-pumpla (katastri nr 10761) ja veetötlusjaam.  
Fotod: OÜ Alkranel 07.11.2018.

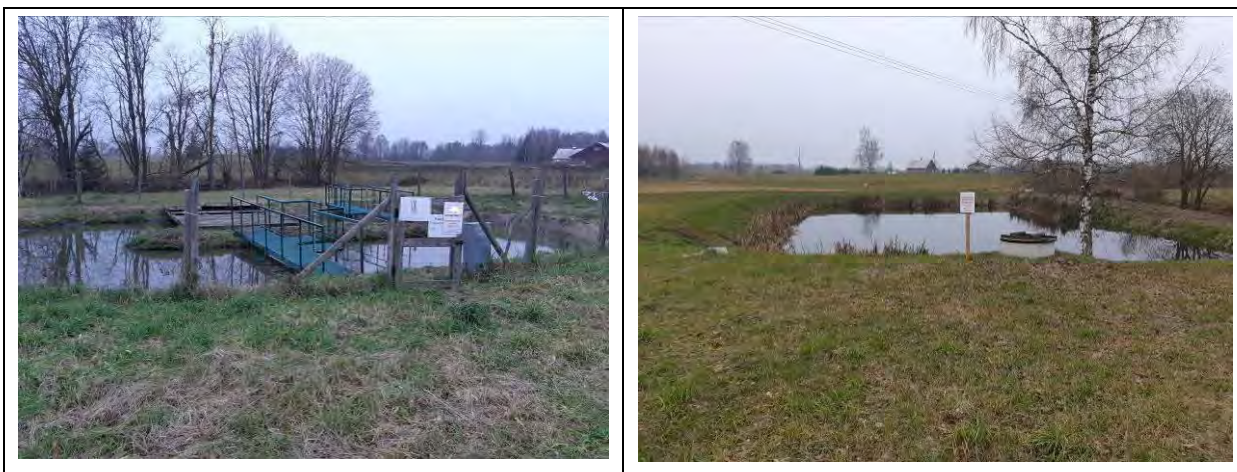
**Joonis 13.** Kraavi küla reoveepuhasti. Fotod: OÜ Alkranel 07.11.2018.

[Lisas 4](#) esitatud heitvee analüüsitulemustest selgub, et aastatel 2021-2022 võetud heitvee proovid vastavad keskkonnaloa nõuetele.

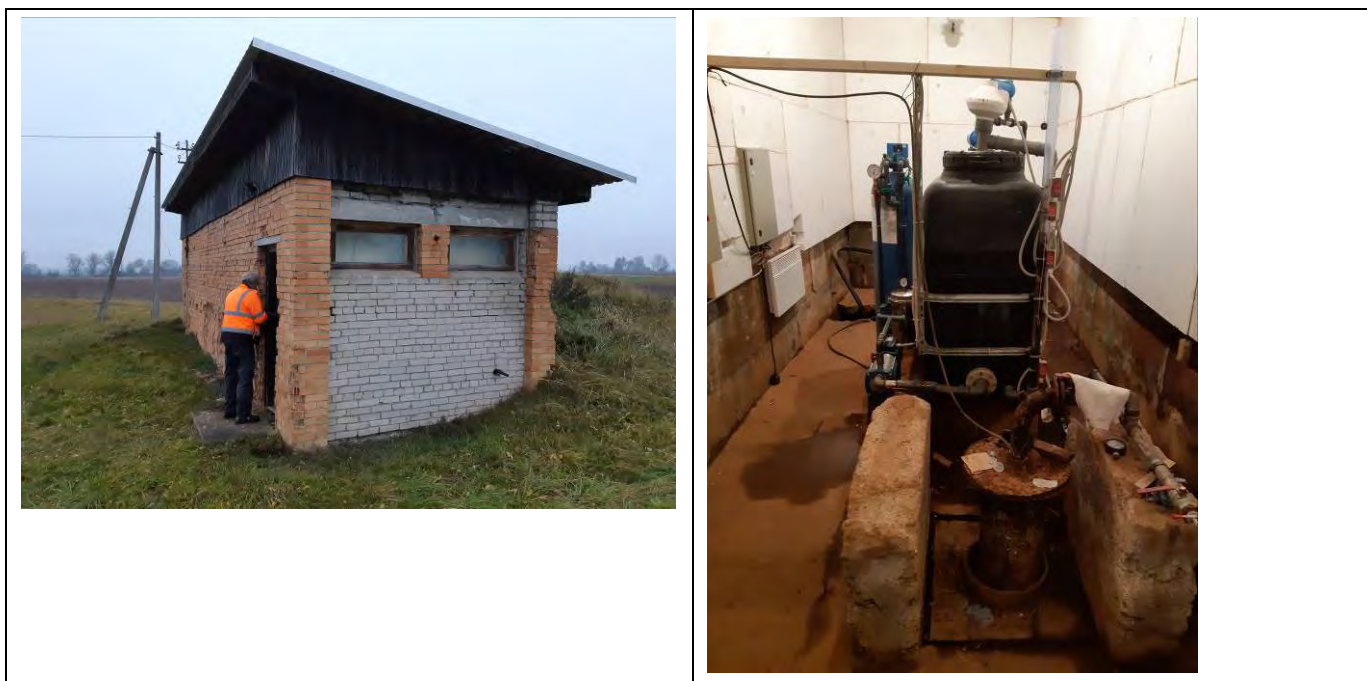
**Joonis 14.** Kuldre küla puurkaev-pumpla (katastri nr 10729) ja veetötlusjaam. Fotod: OÜ Alkranel 07.11.2018.

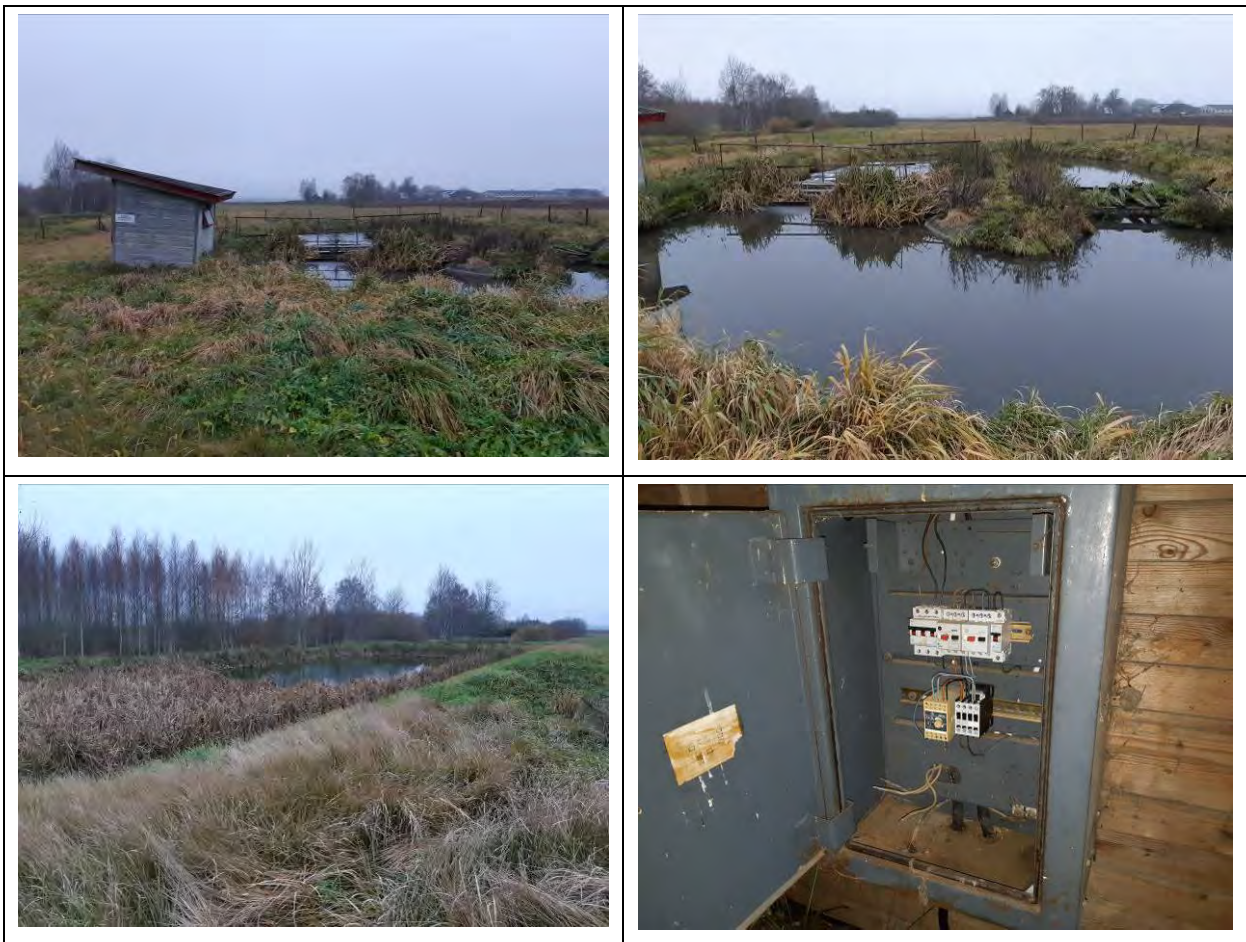
**Joonis 15.** Kuldre küla reoveepuhasti. Fotod: OÜ Alkranel 07.11.2018.

Lisas 4 esitatud heitvee analüüsitulemustest selgub, et aastatel 2021-2022 võetud heitvee proovid vastavad keskkonnaloa nõuetele.

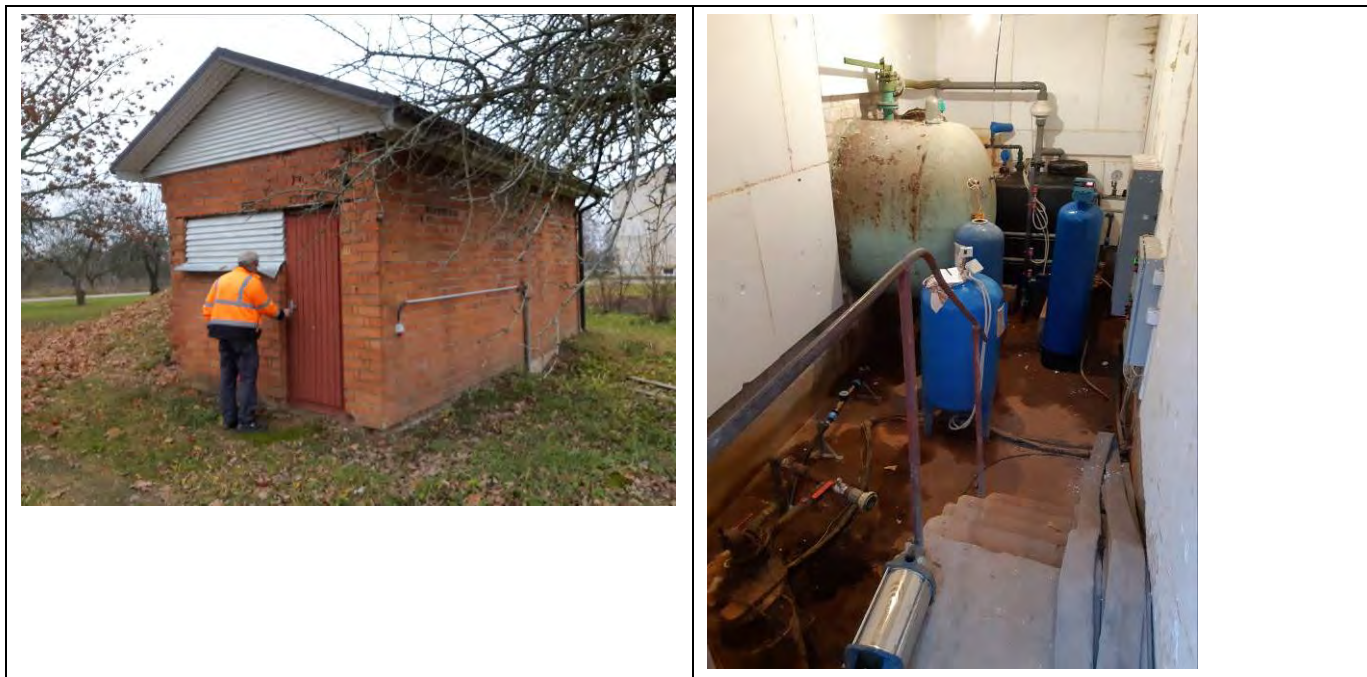
**Joonis 16.** Uue-Antsla küla puurkaev-pumpla (katastri nr 10764) ja veetöötlusjaam. Fotod: OÜ Alkranel 07.11.2018.

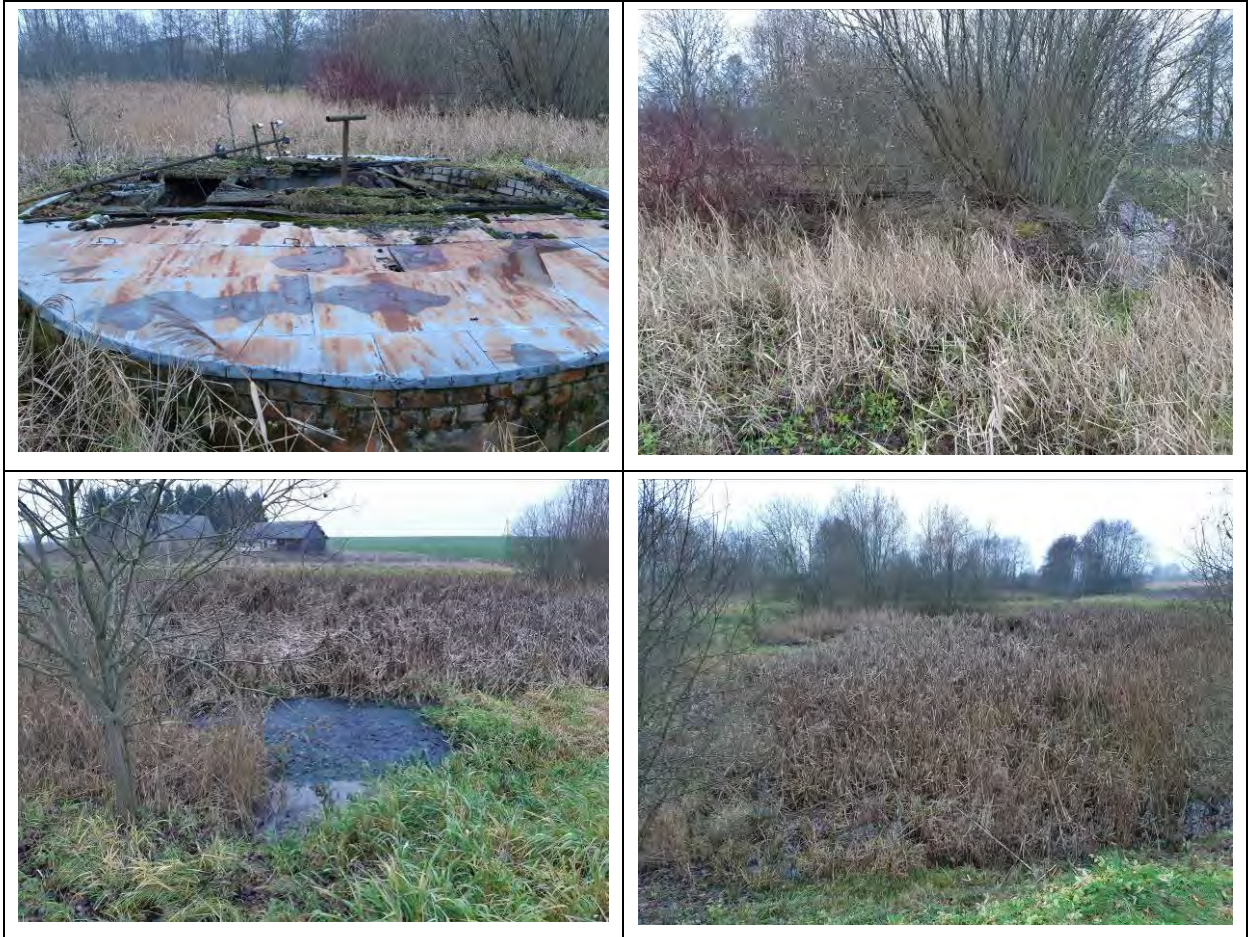
**Joonis 17.** Uue-Antsla küla reoveepuhasti. Fotod: OÜ Alkranel 07.11.2018.

Lisas 4 esitatud heitvee analüüsitulemustest selgub, et aastatel 2021-2022 võetud heitvee proovid vastavad keskkonnaloa nõuetele.

- Uue-Antsla küla reoveepuhastina kasutatavad biotiigid tagavad üldiselt reovee nõuetekohase puhastuse, kuid on halvas seisukorras ning käesolevaks ajaks täielikult mudastunud ning kinni kasvanud.
- Olemasolevad vanemad ühiskanalisatsiooni torustikud ning –kaevud, mis on kasutusel eelkõige küla põhjaosa tarbijate reovee ärajuhtimiseks on rajatud enam kui 40 aastat tagasi, mistõttu on need käesolevaks ajaks amortiseerunud ning toimub sademete- ja lumesulamisvee infiltratsioon kanalisatsioonisüsteemi. Kuivemal perioodil võib toimuda ka reovee filtreerumine pinnasesse.

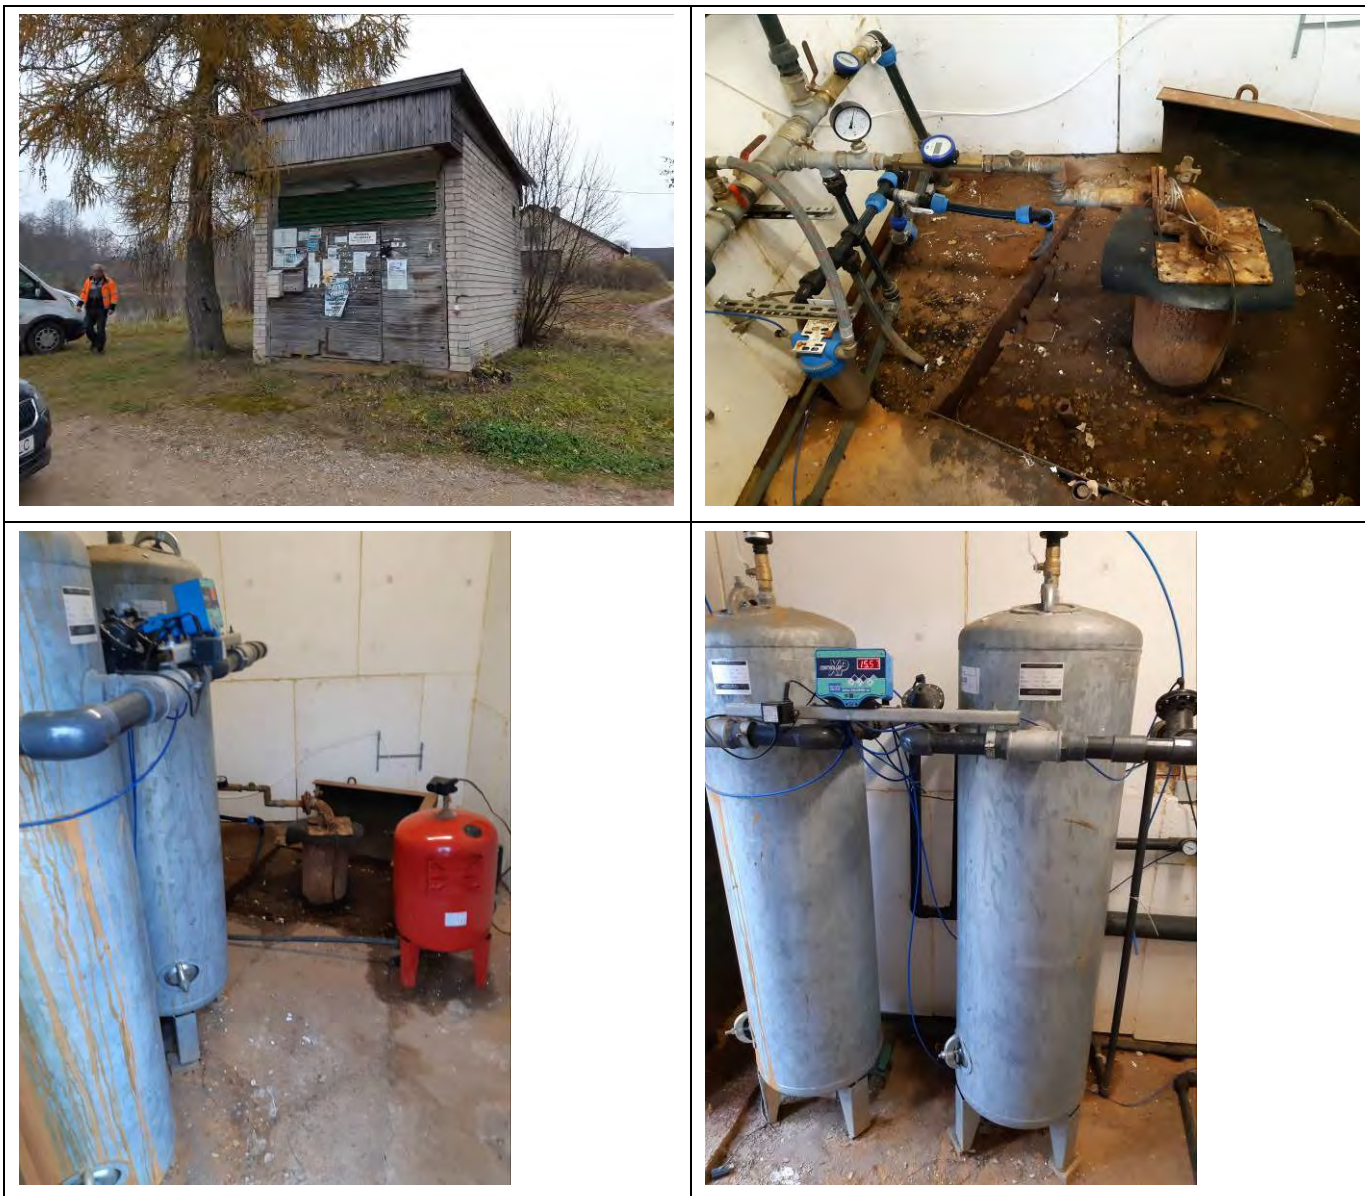
**Joonis 18.** Vaabina küla puurkaev-pumpla (katastri nr 10742) ja veetötlusjaam.  
Fotod: OÜ Alkranel 07.11.2018.

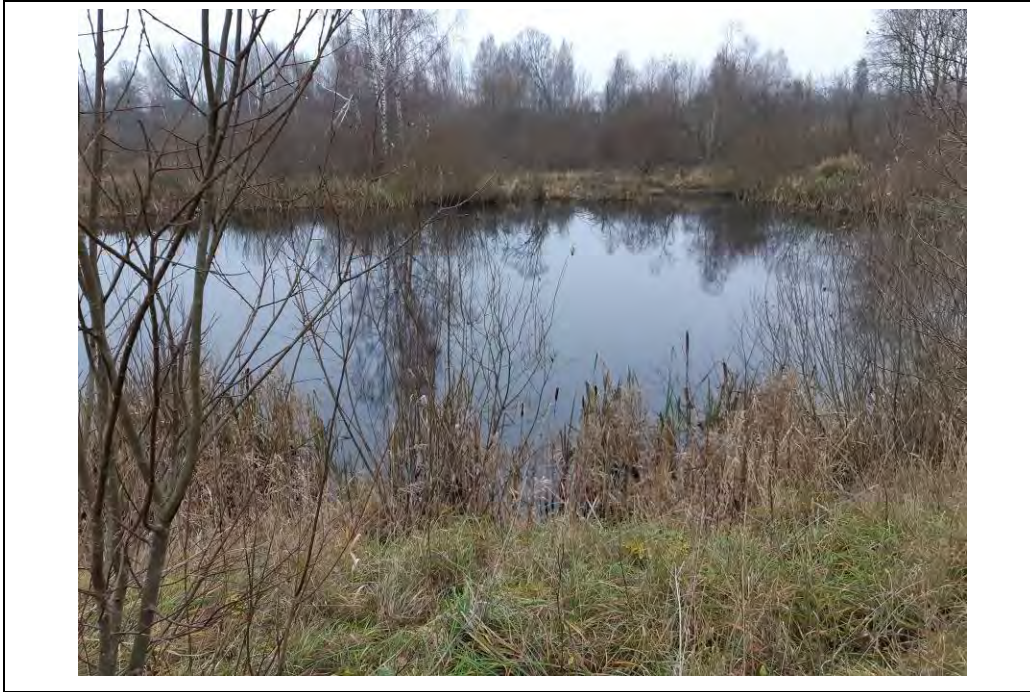
**Joonis 19.** Vaabina küla reoveepuhasti. Fotod: OÜ Alkranel 07.11.2018.

- Vaabina küla reoveepuhastina kasutatavad biotiigid on käesolevaks ajaks mudastunud ning osaliselt kinni kasvanud. Andmed suublasse juhitava heitvee saasteainete sisalduse kohta puuduvad. Reoveepuhastile puudub juurdepääs.
- Olemasolevad ühiskanalisatsiooni torustikud ning –kaevud on rajatud enam kui 40 aastat tagasi, mistõttu on need käesolevaks ajaks amortiseerunud ning toimub sademete- ja lumesulamisvee infiltratsioon kanalisatsioonisüsteemi. Kuivemal perioodil võib toimuda ka reovee filtreerumine pinnasesse.

- **Vaabina küla reoveepuhastina kasutatavad biotiigid on käesolevaks ajaks mudastunud ning kinni kasvanud.** Andmed suublasse juhitava heitvee saasteainete sisalduse kohta puuduvad. Reoveepuhastile puudub juurdepääsutee.
- **Olemasolevad isevoolsed ühiskanalisatsiooni torustikud ning –kaevud on rajatud enam kui 40 aastat tagasi, mistõttu käesolevaks ajaks on need amortiseerunud ning toimub sademete- ja lumesulamisvee infiltratsioon kanalisatsioonisüsteemi.** Kuivemal perioodil võib toimuda ka reovee filtreerumine pinnasesse;

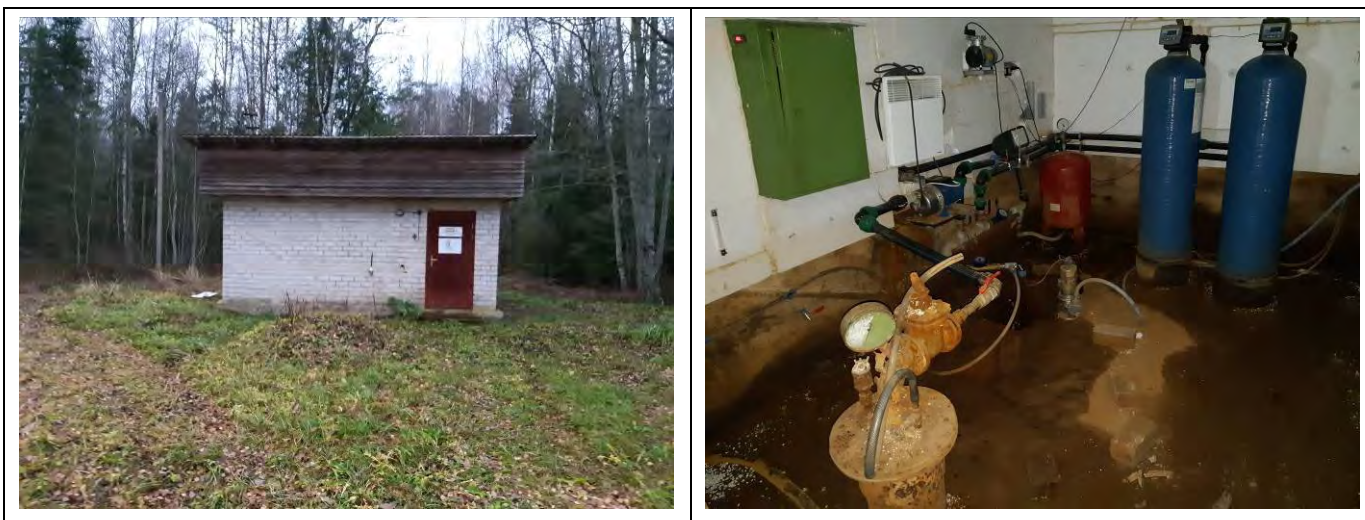
**Joonis 20.** Visela küla puurkaev-pumpla (katastri nr 10732) ja veetöötusjaam.  
Fotod: OÜ Alkranel 07.11.2018.

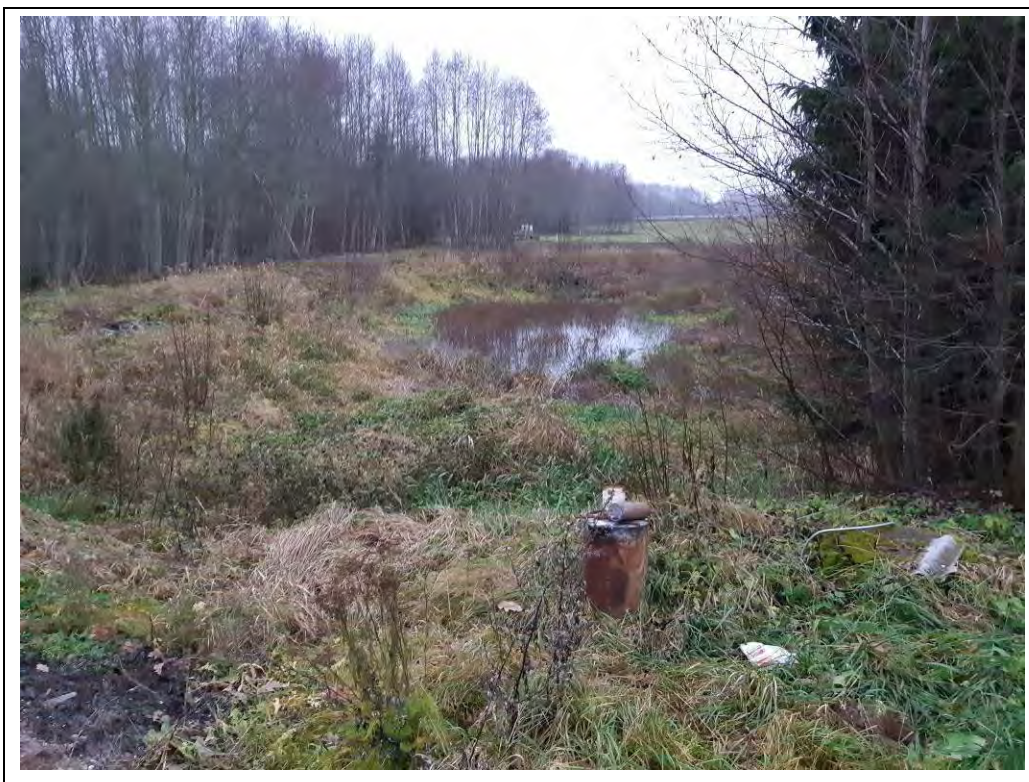
**Joonis 21.** Visela küla reoveepuhasti. Fotod: OÜ Alkranel 07.11.2018.

- Visela küla reoveepuhastina kasutatavad biotiigid on käesolevaks ajaks mudastunud ning kinni kasvanud. Biotiigid asuvad eramaal ning kasutusõigus nende kasutamiseks käesoleval ajal puudub. Lisaks puudub reoveepuhastina kasutatavatele biotiikidele juurdepääs. Andmed suublasse juhitava heitvee saasteainete sisalduse kohta puuduvad.
- Olemasolevad ühiskanalisatsiooni torustikud ning –kaevud on rajatud enam kui 40 aastat tagasi, mistõttu on need käesolevaks ajaks amortiseerunud ning toimub sademete- ja lumesulamisvee infiltratsioon kanalisatsioonisüsteemi. Kuivemal perioodil võib toimuda ka reovee filtreerumine pinnasesse.

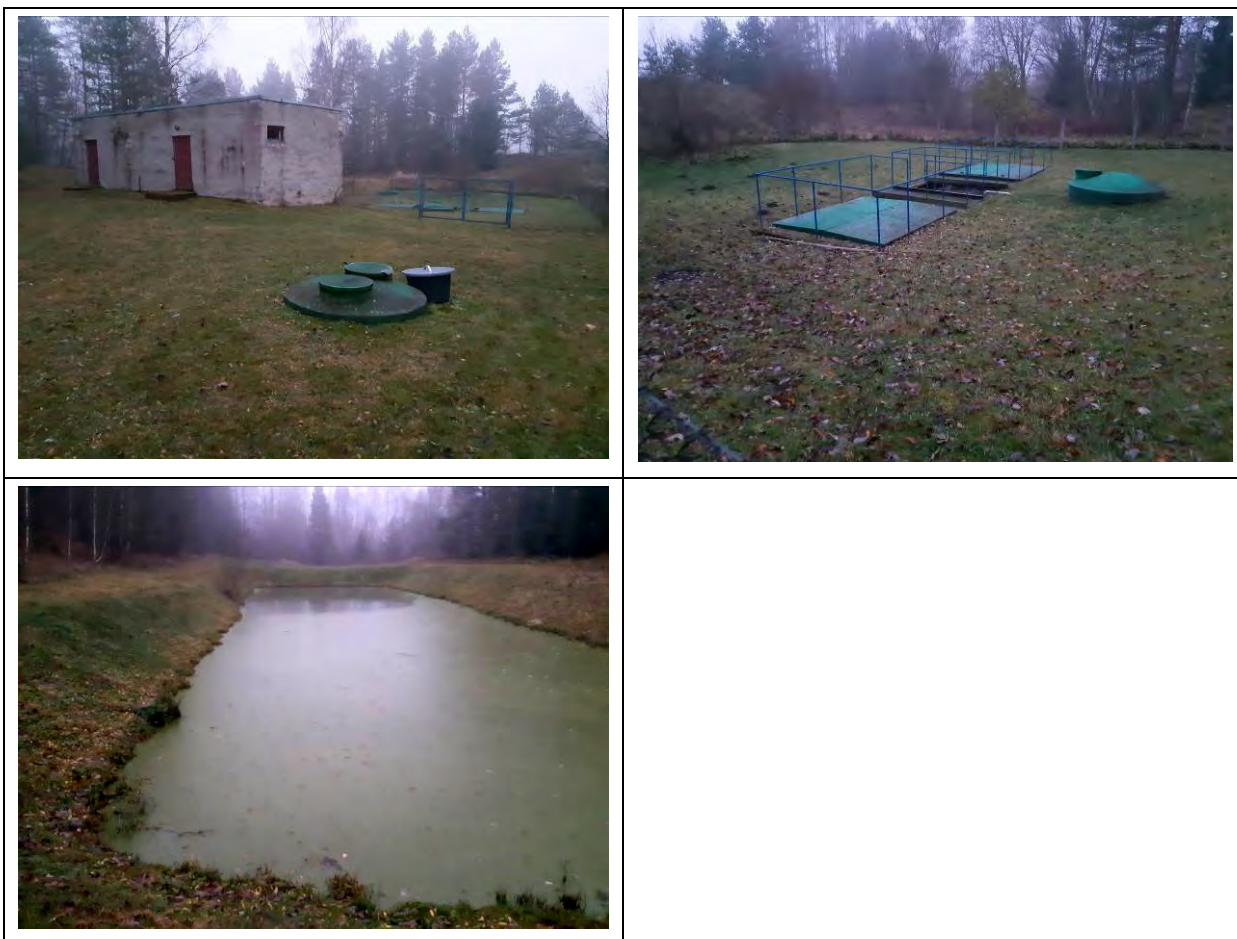
**Joonis 22.** Urvaste küla reoveepuhasti. Fotod: OÜ Alkranel 07.11.2018.

Lisas 4 esitatud heitvee analüüsitulemustest selgub, et aastatel 2021-2022 võetud heitvee proovid vastavad üldiselt keskkonnaloa nõuetele. Ühel juhul on üle piirnormi olnud heljumi sisaldus.

- Urvaste küla reoveepuhasti tagab üldiselt reovee nõuetekohase puhastuse, kuid on tehnoloogiliselt vananenud ning amortiseerunud mistõttu vajab pikemas perspektiivis rekonstrueerimist;
- Olemasolevad vanemad ühiskanalisatsiooni torustikud ning –kaevud, mis on kasutusel eelkõige küla keskuse lõunaosa tarbijate reovee ärajuhtimiseks on rajatud enam kui 40 aastat tagasi, mistõttu on need käesolevaks ajaks amortiseerunud ning toimub sademete- ja lumesulamisvee infiltratsioon kanalisatsioonisüsteemi. Kuivemal perioodil võib toimuda ka reovee filtreerumine pinnasesse.
